RAPPORT DE RESTAURATION

«*La forêt de Lalonde*»

de Paul Richier

Musée d'Art et d'Industrie de Roubaix

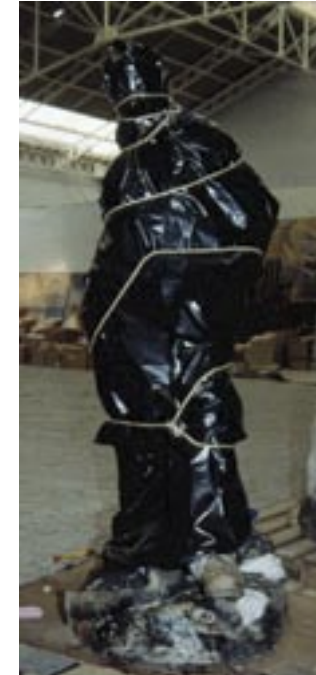
Pendant l'application de la tarlatane sur les fissures, nous avons été indisposés par la présence de nombreuses guêpes semblant attirées par la résine. La raison apparut plus tard dans la réserve lorsque le bourdonnement des insectes trahit la présence d'un essaim dans la statue. Une intervention des pompiers s'est avérée nécessaire par mesure de sécurité. C'est ainsi qu'elle fut emballée dans un film de polyéthylène pendant la durée du traitement insecticide.

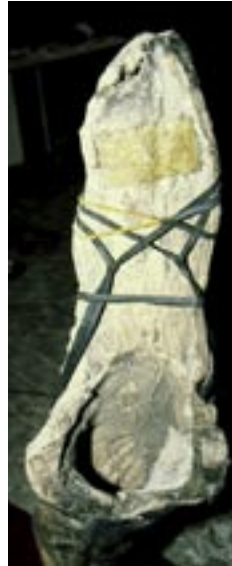
A gauche, une série de collages simples sur le torse du bûcheron.

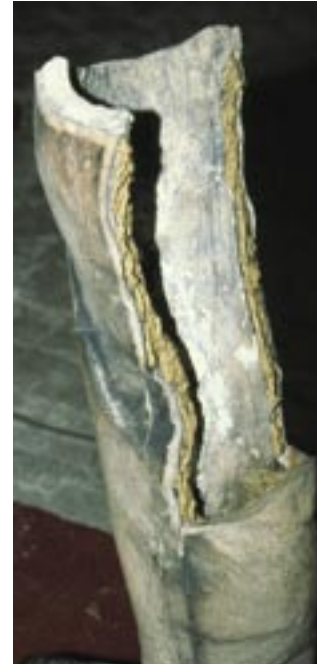
Ci-dessus à gauche, au dessus d'un collage, on distingue un timbre de résine et de toile de verre, recouvrant une zone fragilisée par de petites fissures.

Ci-dessus à droite, tandis que le collage sera parfaitement jointif entre les parties arrières du mollet et de la cuisse (en bas de l'image), un cordon de mortier de résine vient combler le vide laissé par la déformation de la pâte fendue au cours de la cuisson entre l'avant et l'arrière de la jambe..

est fort bien illustré par les deux photos de droite de la page précédente. Tandis que le mollet se joint parfaitement à l'arrière de la cuisse, la fente s'amplifie entre l'avant et l'arrière de la jambe. Les incidences de ces déformations sont difficiles à prévoir sur une œuvre si fragmentée. Elles ont en effet tendance à s'aggraver avec la distance. Suivre rigoureusement la logique historique des altérations pourrait conduire à des décalages considérables, esthétiquement désastreux.

Pour les fissures et cassures d'origine par contre le problème était plus complexe. L'ouverture parfois béante des fissures a nécessité l'introduction d'un mortier de résine (AW106 épaissi avec des charges minérales) colmatant et solidarissant les deux lèvres.
