## Le défi

La mosaïque de Marc Chagall était installée dans une petite cour intérieure ouvrant par une baie vitrée sur le séjour de la demeure parisienne de M. et Mme Georges Kostelitz. Elle occupait trois murs de cette cour carrée de 3,9 m environ de côté sur une hauteur de 2,67 m depuis le sol. Le sol dallé de pierre comprenait un bassin central et deux petites sculptures en marbre blanc faisant office de fontaine. L'ensemble avait été commandé, 35 ans auparavant par Ira, l'épouse du donateur, à Marc Chagall qui s'adressa à de talentueux mosaïstes, Monsieur et Madame Melano, pour interpréter son œuvre.

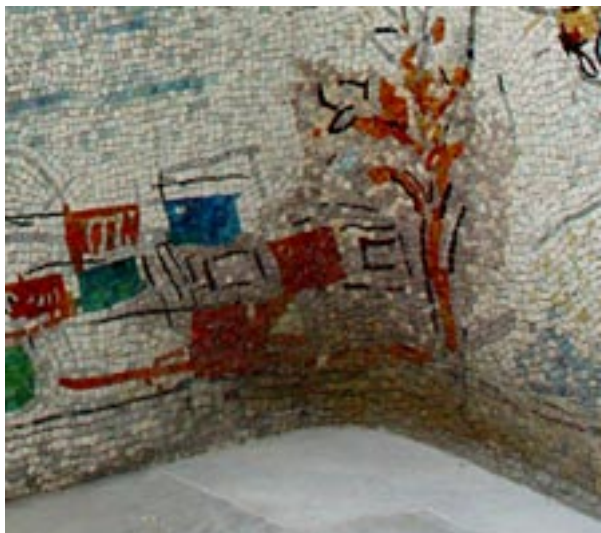
D'importantes salissures à la base de la mosaïque assombrissaient le décor

Après des décennies de climat et de pollution parisienne, d'importantes salissures étaient apparues. A la base de la mosaïque en particulier l'assombrissement de la surface était dû aux rebonds des eaux de pluie, à la stagnation en automne des débris végétaux et à la subsistance d'humidité une bonne partie de l'année par défaut d'ensoleillement. Ce dernier facteur favorisait le développement de micro-organismes, de mousse et de lichen. Outre des pertes de tesselles, quelques zones éclatées par l'oxydation des armatures en fer de la plaque de béton, l'examen direct de la mosaïque nous a permis de repérer quelques fissures verticales et horizontales significatives. Elles étaient toutes disposées en effet dans des zones qui révélaient, par un ordonnancement particulier des tesselles, la jonction entre deux panneaux contigus. L'intervalle entre ces joints verticaux et horizontaux aurait dû nous donner la dimension des panneaux et leur nombre. Or, l'irrégulière présence des fissures, et leurs inter-

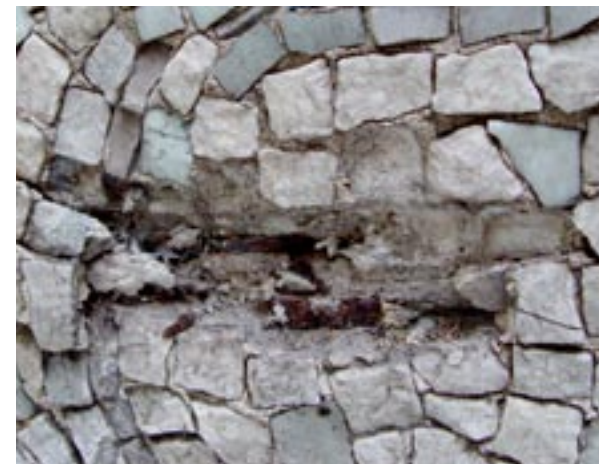
L'oxydation des armatures en fer faisait par endroit éclater le mortier de pose et provoquait la perte de tesselles

trées les principales interventions structurales. Nous avons mentionné au cours du constat d'état la présence de quelques éclats à la surface causé par l'oxydation du treillis en acier servant d'armature aux plaques de béton. Il est bien connu aujourd'hui des architectes et entrepreneurs qu'un fer d'armature doit être noyé à plus de trois centimètres de la surface pour prévenir l'altération du béton armé. Dans notre cas de figure, c'est l'épaisseur totale de la plaque de béton qui n'excède pas les trois centimètres tandis que le treillis métallique vient affleurer la surface avant ou arrière. Donc quoi de plus normal que celui-ci présente en maints endroits une oxydation parfois avancée après trente cinq années d'exposition à l'air et à l'eau. Ce phénomène était aggravé par l'absence de ventilation naturelle entre le mur et les plaques où stagnait inévitablement une importante condensation.

Cet état de fait justifiait la recommandation selon laquelle l'œuvre devait dès lors être conservée à l'abri de la pluie. La majorité des zones présentant des fers oxydés affleurant ou soulevant la surface du béton ont été l'objet d'une saignée dénudant le fer et à son traitement antioxydant. Ces zones à de rares exceptions se trouvaient toutes au revers des plaques. Ceci laisse à penser que les altérations sur la face recouverte de mosaïque ont été soit ralenties par l'épaisseur de mortier de chaux et de tesselles, soit que cette épaisseur nous en cache la présence. Dans la seconde hypothèse, il faut espérer que la présence du toit en verre à Martigny stoppe ce mécanisme. L'avenir dira si cette seule précaution suffira à pérenniser l'état actuel.

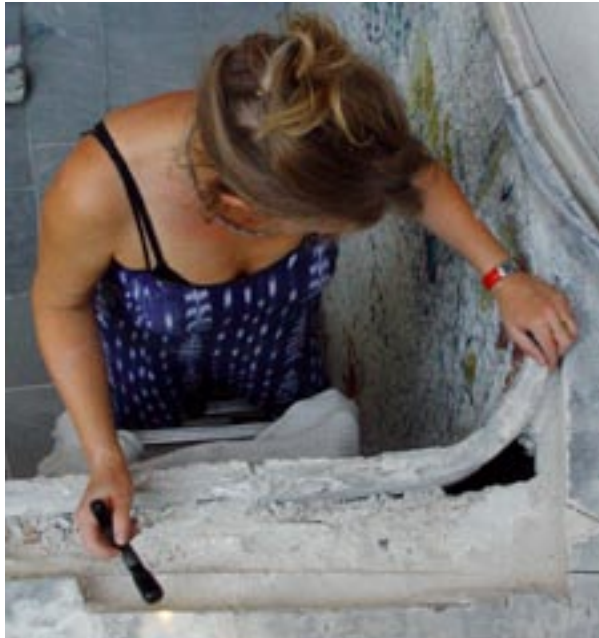
Les angles arrondis de la mosaïque avaient bien été réalisés en atelier sur des plaques de ciment-armé cintrées,

mur. Nous avons constaté alors que les angles arrondis de la mosaïque avaient été réalisés en atelier sur des plaques courbes réalisées par un maçon à cet effet. Le mur lui-même formant un angle droit, un vide subsistait entre les plaques et le mur. Les plaques planes, quant à elles, semblaient plaquées contre le mur sans que l'on puisse constater la présence annoncée de pattes métalliques. Les plaques étaient-elles donc collées sur un lit de mortier ? En pareil cas, les efforts nécessaires pour arracher les plaques du mur auraient pour effet de les briser dans le sens de la diagonale. Entreprendre ce travail

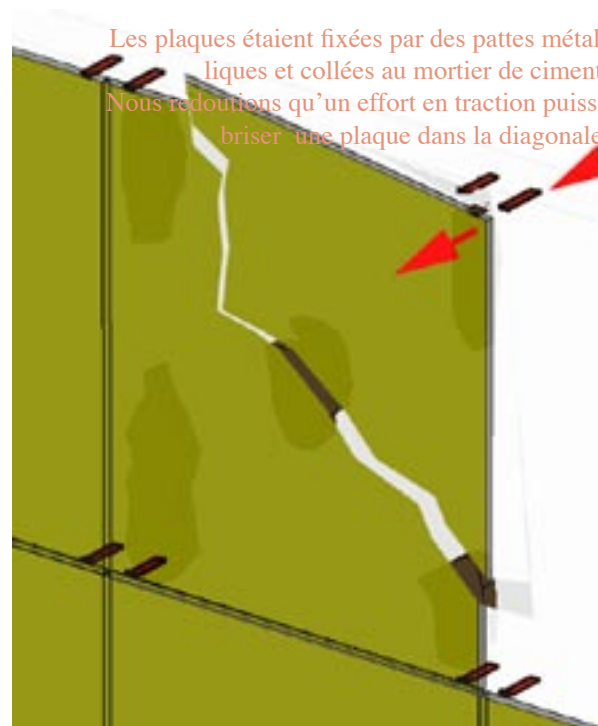
Les plaques étaient fixées par des pattes métalliques et collées au mortier de ciment. Nous redoutions qu'un effort en traction puisse briser une plaque dans la diagonale.

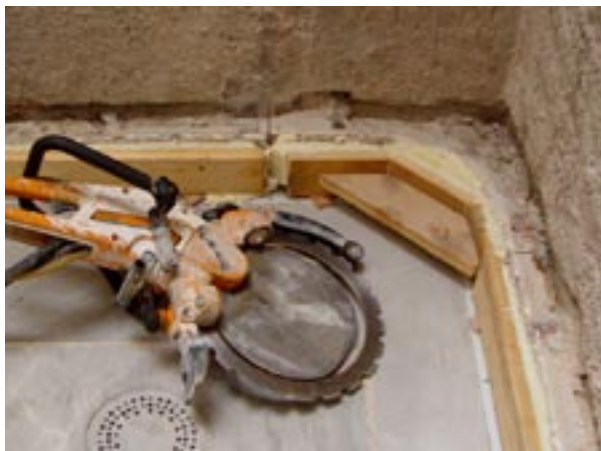
Une procédure particulière a été mise en œuvre pour sauver la bande de mosaïque réalisée sur place entre le sol et les plaques sur un comblement au mortier de ciment.

Il restait un dernier problème à résoudre. La bande basse de la mosaïque avait été réalisée in situ sur une masse de mortier de ciment. Elle était certes de médiocre facture par rapport au reste de l'œuvre ce qui a laissé envisager sa destruction et sa ré-interprétation à Martigny. C'est en effet une chance rare d'avoir comme partenaire de restauration, sinon l'auteur de l'œuvre du moins son interprète. Mais en trente-cinq années la main d'un artiste change et progresse. Les dernières œuvres de Mme Melano montrent une plus grande maturité dans la maîtrise de la mosaïque. Nous redoutions aussi à juste titre de ne plus retrouver certaines pierres dont les nuances colorées varient comme tout matériau naturel, d'une veine à l'autre.

Il allait donc s'agir ici d'une réelle transposition. La surface de la mosaïque, déjà protégée par la tarlatane, a été recouverte d'un complexe destiné à maintenir la rigidité de la bande, lors de la dépose, mais surtout lors de la destruction de la masse résiduelle du mortier de pose. Composé d'une planche de bois reliée à la mosaïque par une mousse de polyuréthane expansée, ce renfort demeurera jusqu'à ce que la mosaïque soit transposée sur son nouveau support. Un équipement spécifique comprenant un disque diamanté excentré de 50 cm de diamètre a été loué pour effectuer la découpe du mortier jusqu'au bas du mur. L'adhérence entre le sol dallé et la bande de mosaïque a été rompue par une percussion linéaire progressive et régulière. Le mortier résiduel pouvait alors être éliminé par une découpe en tranches fines rompues une à une jusqu'à laisser apparaître le revers des tesselles. Au support en nid d'abeille d'aluminium généralement utilisé pour transposer les mosaïques archéologiques, nous avons ici préféré la constitution d'une dalle de béton-armé d'un treillis en acier afin d'assurer une homogénéité de support à l'œuvre qui évite les contraintes différentielles et l'apparition de fissures.

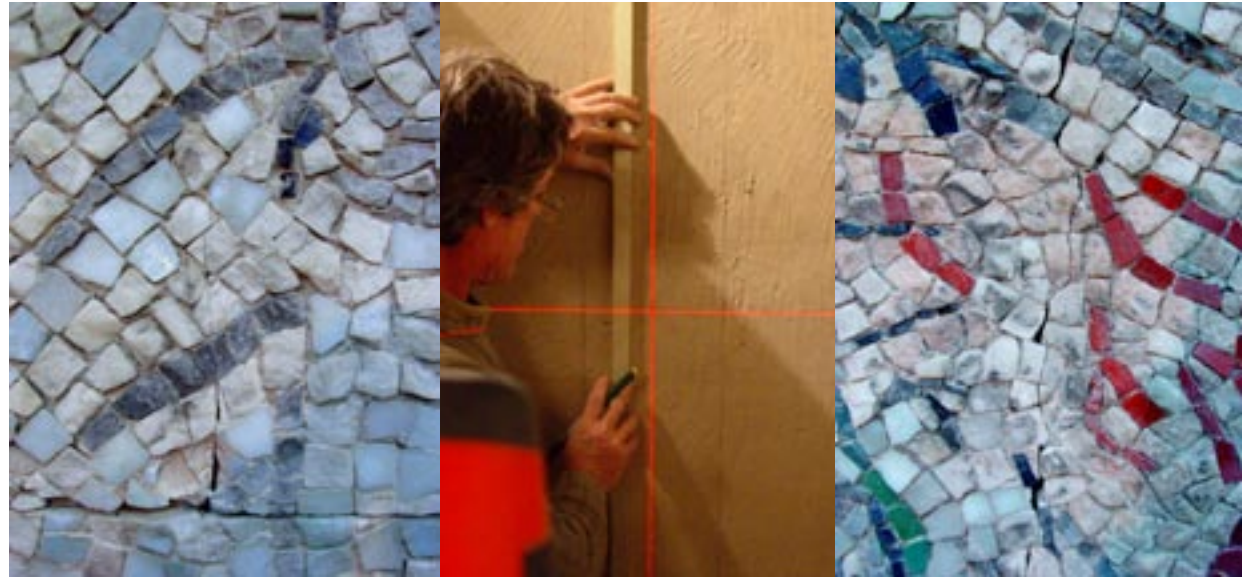
Pour retrouver la juste position des plaques au remontage un quadrillage de verticales et d'horizontales avait été tracé sur les plaques avant dépose (voir ci-dessous à gauche). Son relevé précis et son report au niveau laser sur les mur du nouveau bâtiment, a permis de restituer une jonction très précise comme en témoignent les images ci-dessus à gauche et à droite. Celle de gauche montre la différence qualitative finale entre le joint horizontal scié et le joint vertical éclaté.

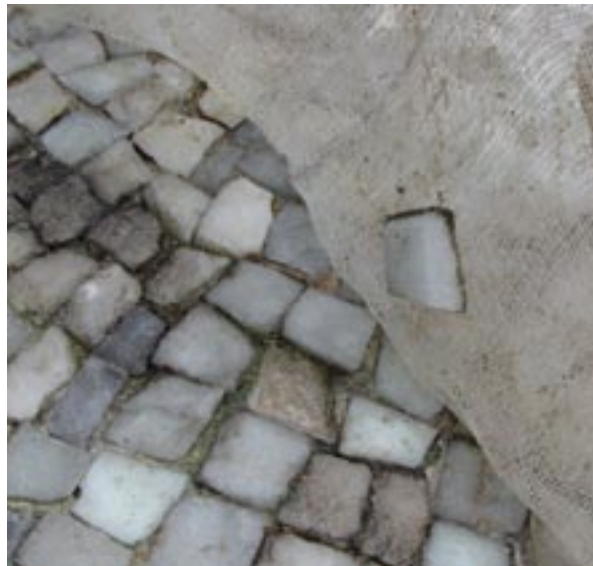
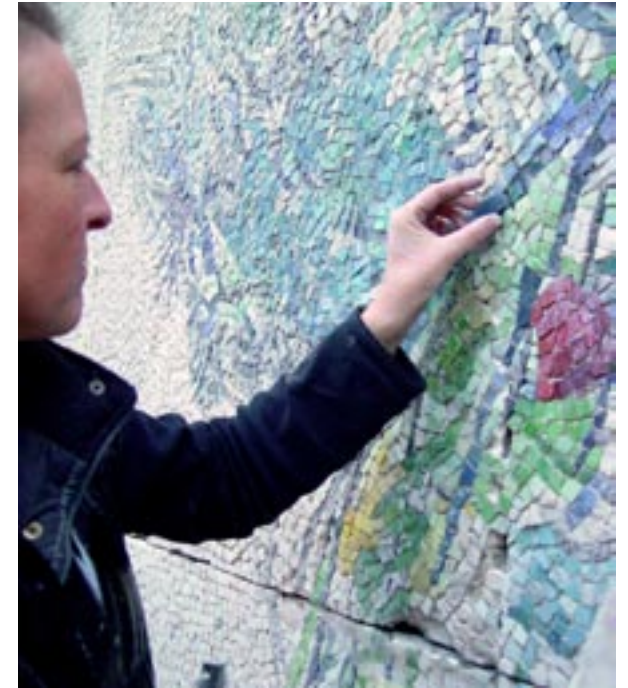
Tout au long des joints cependant, des petites lacunes devront être restituées par la recherche de tesselles similaires de forme et de couleur.

Lors du décollage à la vapeur de la toile protectrice de nombreuses petites tesselles déstabilisées par la dépose et le transport sont recollées une à une.
