# Sauvetage et conservation des céramiques murales et monumentales

*Ces œuvres sont de par leurs dimensions composées de plusieurs parties cuites indépendamment. Leur fonction décorative ou architectonique les a assujetti au bâtiment comme de simple carrelage, facteur qui détermine les principales altérations constatées. La persistance de cette conception lors de leur réinstallation dans les salles des musées nuit à leur conservation. Aussi faut-il changer nos méthodes de travail et imaginer des solutions nouvelles.*

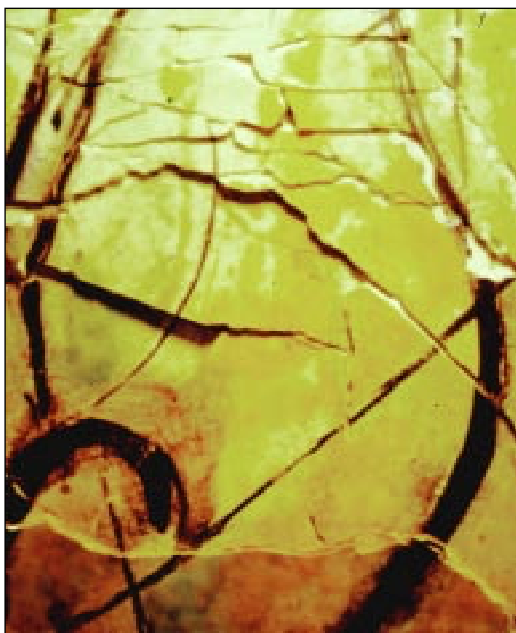
Fig.1 - "une explosion au ralenti". Poussés par le mur, les carreaux éclataient en de multiples fragments.  
Fig.2 - Coups de soleil et ruissellements de condensation détruisent la glaçure d'un décor de Deck.

Tout avait donc commencé en 1982 avec "le passage de la mer rouge", une céramique de Marc Chagall, conservée à l'église Notre-Dame-de-toutes-Grâce du Plateau d'Assy. Les quatre-vingt-dix carreaux (7 m<sup>2</sup>) étaient collés à bord franc sur le mur du baptistère. Un enduit de ciment, aligné à la surface de l'œuvre, l'incorporait dans le mur. Un processus d'altération peu banal en partie basse ressemblait à "une explosion au ralenti". Comme poussé par le mur, les carreaux éclataient en de multiples fragments. Ce phénomène spectaculaire était localisé à une zone humide provenant de la chute des eaux de pluie le long du mur extérieur. Le mortier de pose riche en sels minéraux était en cause mais aussi son mode d'application. Les carreaux de biscuit (25 cm x 30 cm), évidés au revers, n'avaient en fait que 5mm d'épaisseur. Outre les rives, quatre cloisons croisées renforçaient les carreaux. Lors du montage ils reçurent chacun un plot de mortier de ciment, qui, appliqué au mur, se trouvait inégalement réparti. La présence de zones vides entre le biscuit et le mur favorisait, au cours des cycles d'humidité/séchage, la concentration des sels et l'expansion du mortier de pose.

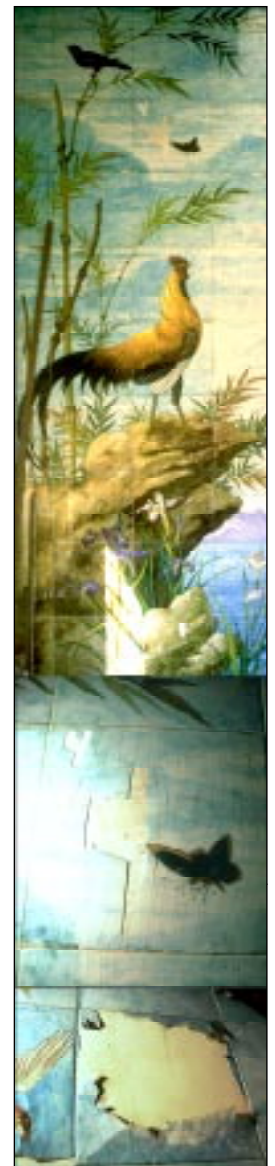
Fig.3 - Deux vues au microscope électronique de fragments de l'engobe et de la glaçure; échelle 100 $\mu$  et échelle

Les carreaux posés à bord franc (25 cm x25 cm), présentaient, par rapport au Chagall, le double avantage d'être massifs et montés au plâtre. Une autre forme d'altération, tout aussi spectaculaire, atteignait cette fois la glaçure. Fissurée en bande verticale (et non craquelée en tout sens comme le produisent les chocs thermiques incontrôlés à la sortie du four), ce faïençage particulier portait à croire que le ruissellement des gouttelettes de condensation jouait un rôle dans son apparition. Effet thermique et/ou chimisorption ; la question reste posée.

Les fissures sont présentes partout où la surface recevait le rayonnement direct du soleil et d'autant plus importantes que la zone y était longuement exposée. Le faïençage en tant que tel serait sans conséquence si les cycles de dilatation-rétraction de la surface n'arrivait à destabiliser la couche sablonneuse et discontinue de l'engobe (mélange de sable fin et de carbonate de calcium qui constitue le fond blanc du décor peint et sert d'ancrage à la glaçure plombifère). Celle-ci se soulève en maintes endroits tout aussi significatif de la carte microclimatique du lieu. La chute globale de la glaçure sur certain carreau en partie haute coïncidait avec des défauts d'étanchéité de la couverture en terrasse.

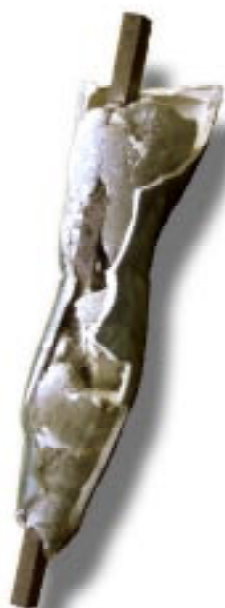
Fig.4 - La cohabitation de la céramique avec des matériaux aussi différents que le mortier de ciment et l'acier engendre des contraintes violentes.

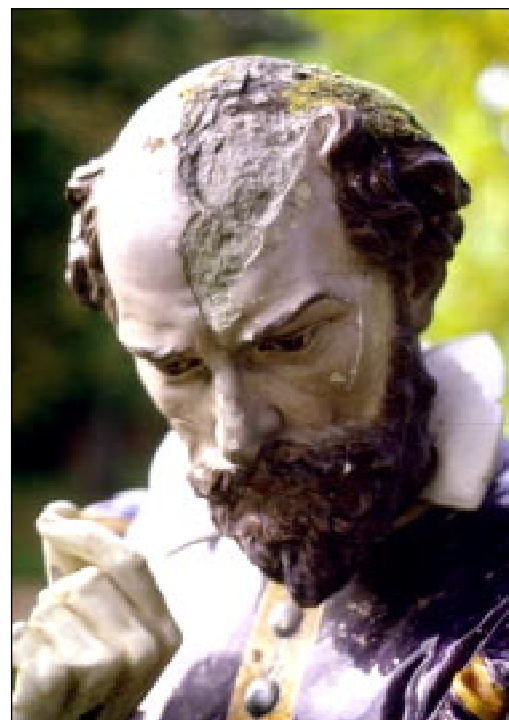
Fig.6 - Cette forme d'altération due au gel, ronge la glaçure et le biscuit comme une lèpre.

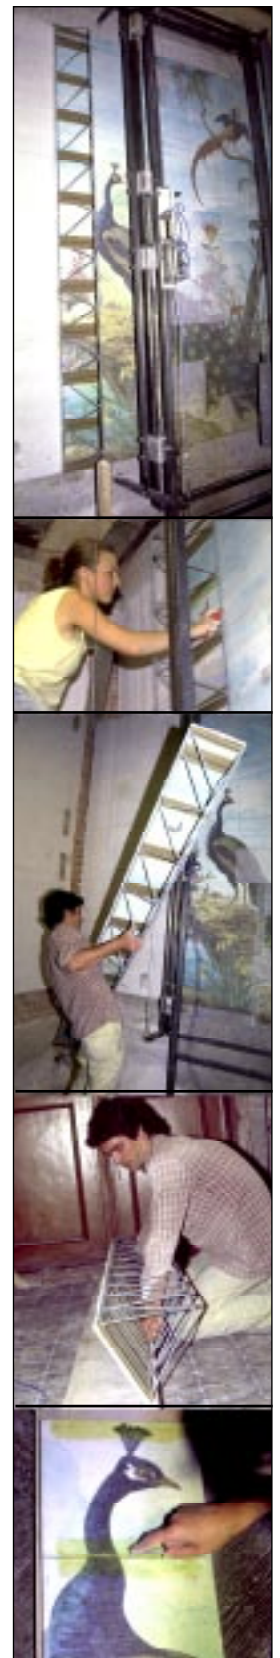
Fig.7 - Dépose par rangées solidaires de la céramique murale «les glycines» de Theodore Deck

Pour la dépose du décor de Th.Deck, nous avons préalablement protégé les surfaces fragiles par un cartonnage de papier japon et de méthylcellulose qui ferait office de couche d'intervention lors de l'élimination future de la stratification. Celle-ci était composée en l'occurrence d'une simple couverture de tarlatane et de colle vinylique.

La protection du décor étant assurée, il fallait un outil léger et résistant aux efforts en flexion et en torsion pour solidariser verticalement une rangée de carreaux : une série de pyramides recouvrant chaque carreau du rang et réunie par trois tiges d'acier (voir photo y). Ce châssis de solidarisation se fixait ensuite au rang de carreaux par un adhésif toilé appliqué sur une couche de colle néoprène au droit de chaque joint horizontal.

Le sciage a été effectué par une "scie tige", seule capable de contourner l'arrière des carreaux dans les angles de la pièce. Le plâtre pose le problème du bourrage sur une hauteur de sciage de 2,60 m. La scie-tige, comme un collier de perle, est constituée de pastilles de carbure de tungstène ( $\varnothing$  6 mm), enfilées sur une corde à piano et maintenues à distance par des entretoises en section de tube.

La scie est tendue sur un cadre métallique conçu à la manière des scies à refendre de nos grands-pères. Montée perpendiculairement au mur, elle coulissait de haut en bas sur un chariot parallèle au mur, progressant lui de gauche à droite sur des rails fixés au sol, tiré par un contrepoids.

Un compresseur et un vérin pneumatique animait le mouvement de va-et-vient de la scie jusqu'à ce qu'elle

parvient à la verticale du joint de la prochaine rangée de carreaux. La découpe au cutter de la tarlatane et une légère pression arrière suffisaient alors pour séparer le rang. Celui-ci était ensuite posé sur une planche, les adhésifs arrachés et une planche, les adhésifs arrachés et le châssis de solidarisation enlevé. La tarlatane était coupée au droit des joints horizontaux pour séparer chaque carreau par une légère pression arrière. Répété 27 fois sans le moindre incident pour déposer les 270 carreaux de l'œuvre de Deck, cette première expérience nous a convaincu de la justesse de la théorie.

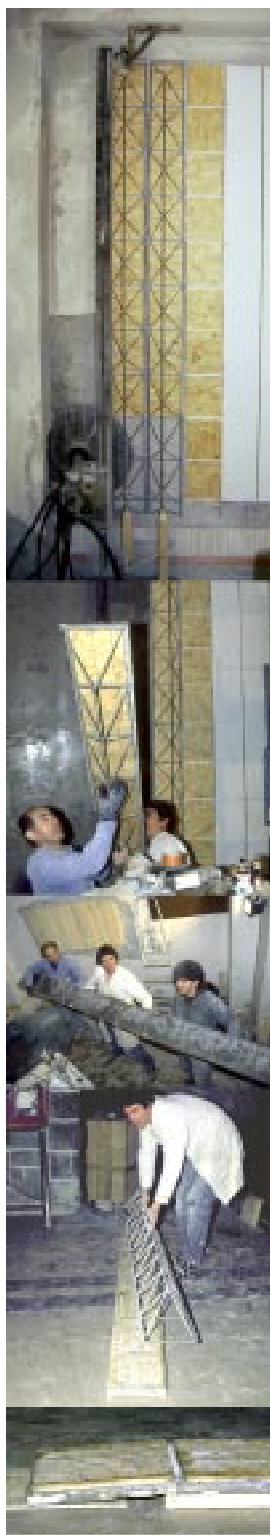
Fig.8 - Dépose de la céramique de Chagall.

Fig.9 - De l'utilité du cartonnage jusqu'à l'élimination du mortier au revert.

La dépose du Chagall nous semblait à priori plus risquée. Le montage au mortier de ciment nécessitait d'utiliser le sciage au disque diamanté à l'eau. Nous redoutions que la rupture des joints de ciment sur 3,10 m de longueur ne nécessite une très forte pression.

La stratification de surface, plus complexe, se composait donc de :

- deux couches de tarlatane et une couche de toile de jute encollée par une résine acrylique (la toile était cette fois prédécoupée au cutter au droit des joints) - une bande de polystyrène en feuille de deux millimètres d'épaisseur amortissait les vibrations et protégeait les strates de toile et d'acrylique de l'eau ruisselant lors du sciage - un mortier-colle appliqué sur le polystyrène nivelait les rangs de carreaux de bas en haut, le mur étant légèrement convexe et les carreaux déformés par la cuisson - enfin un rectangle de contre-plaqué collé à la néoprène sur chaque carreau permettait le vissage du châssis pour solidariser la rangée. Le châssis de solidarité a été réalisé en deux exemplaires, l'un s'appliquant à la rangée à déposer, l'autre à la suivante, et réuni entre eux par deux traverses pendant le sciage.

À la différence de Guebwiller, il n'a pas été utile de créer une machine spécifique pour la dépose. Des équipements hydrauliques d'une grande souplesse d'adaptation existent pour la découpe des bétons armés. Un disque de 0,90 m de diamètre muni d'un bras à mouvement pendulaire pour la pénétration de gauche à droite est monté sur un rail pour sa progression verticale. Si le sciage est lent (pour éviter la déviation du disque) la précision est remarquable permettant une découpe arrasante au millimètre le dos des carreaux. Il importe de contrôler la pénétration pour que la découpe du mortier sous un rang soit totale sans toutefois dépasser la limite du joint vertical. Le disque de sciage s'est retiré ; le poids du rang repose sur un piétement provisoire

au sol ; le temps est venu d'ôter les traverses de sécurité qui reliaient les deux châssis et de provoquer la rupture du mortier résiduel au droit du joint vertical. Celle-ci s'effectue en exerçant une pression progressive vers le mur de bas en haut sur le bord extérieur du châssis. C'est l'opération la plus délicate du fait de la longueur et de la résistance du mortier.

Libéré du mur, le rang est déposé sur une planche à dimension, le châssis dévissé et la rangée est glissée progressivement le long de la planche pour mettre le premier carreau en porte-à-faux à son extrémité ; la rupture vers l'arrière du joint horizontal est généralement spontanée du fait du poids des carreaux. La stratification toilée est utilement conservée pendant l'élimination au revers des résidus de mortier. La restauration des carreaux éclatés peut alors commencer.

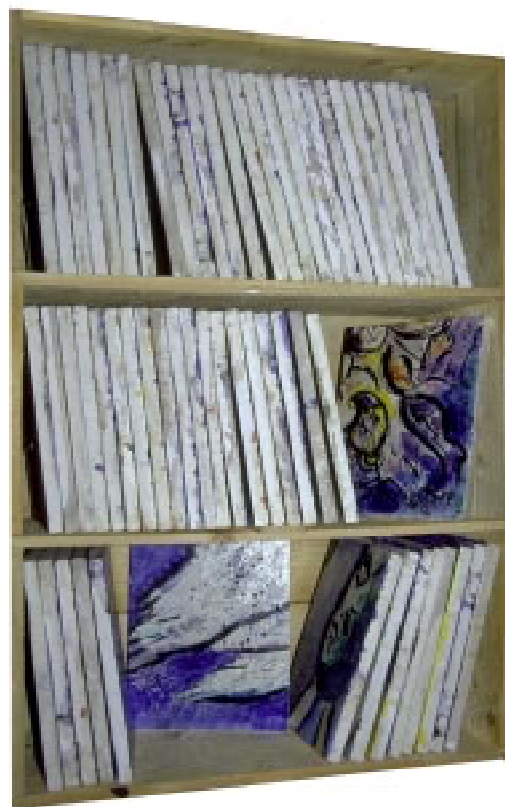
Fig.10 - Libérée de son lien avec le bâtiment, l'œuvre de Chagall est devenue mobilière. Aisément manipulée et conditionnée elle peut à présent voyager.

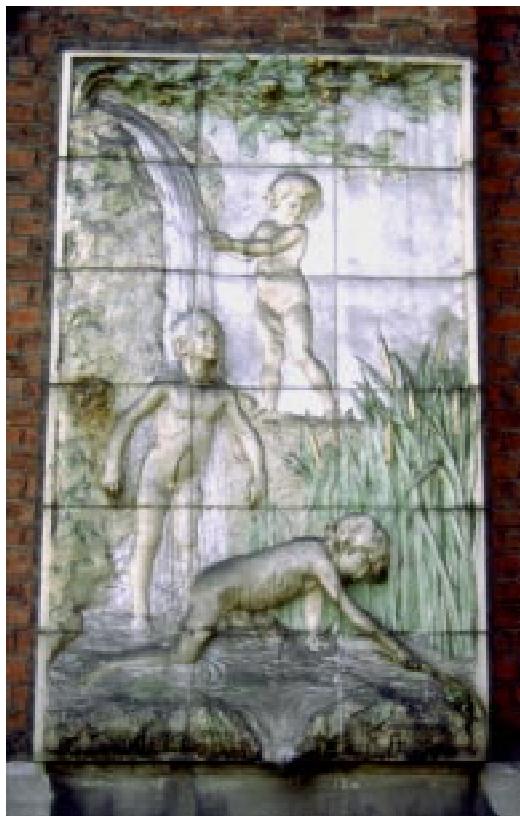
Fig.11 - Dépose par rangées solidaires horizontale.

La dépose par rangées solidaires peut aussi être effectuée horizontalement lorsque les circonstances l'imposent.

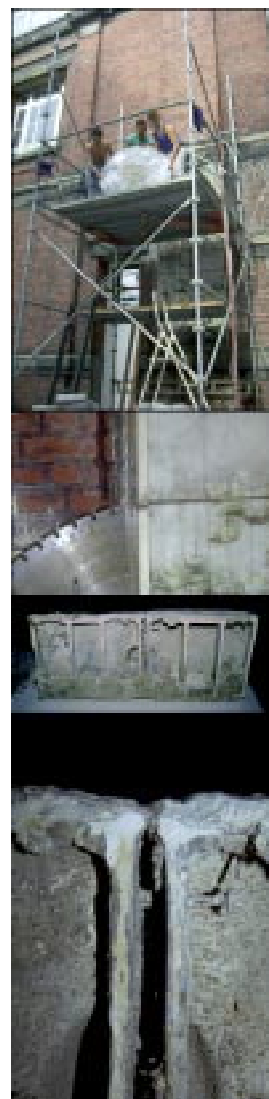
Fig.10 - Le bas-relief de Constant Roux était monté au mortier de ciment sur un mur extérieur de l'ancien musée de Roubaix.

Nous avons depuis appliqué cette méthode à un bas-relief de Roux représentant "...". Réalisé en grès cérame à la manufacture de Sèvres les carreaux sont cette fois des corps creux montés au ciment sur un mur extérieur de l'ancien musée de Roubaix. La conception technique du montage diffère quelque peu de celle des décors peints. Leur épaisseur en effet permet l'empilement des blocs et une réserve est aménagée dans le joint pour recevoir le mortier et sceller les rangs entre-eux.

Chaque rang est composé de trois carreaux, et a pour support stable le rang inférieur. Des agrafes métalliques relient les carreaux entre eux. La résistance, propre au grès cérame, est accrue par la structure tridimensionnelle des carreaux ; aussi il n'a pas été utile de composer une stratification de la surface. Les rangées horizontales ont été découpées par un disque diamanté monté sur rail. La rupture des joints a cependant été assez difficile. Nous verrons que cet ingénieux système de montage avec réserve pour le mortier et agrafes métalliques est de règle pour les décors architecturaux produit par la Manufacture. Sans le remettre en cause dans le principe une adaptation s'impose pour concevoir une méthode de remontage qui garantisse la bonne conservation de l'œuvre.

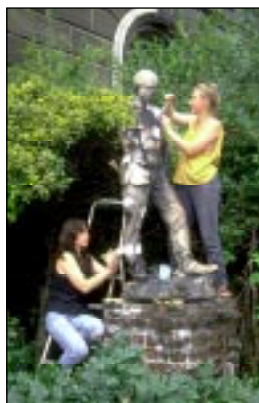
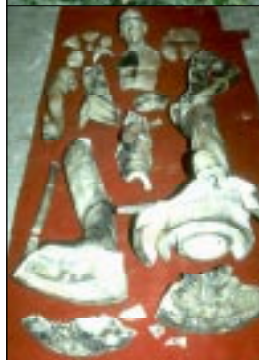
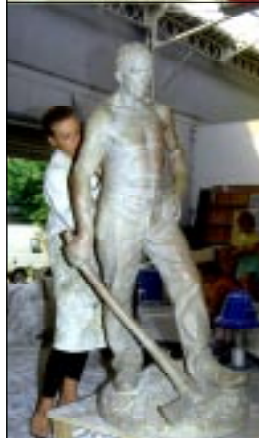
Fig.12 - Sauvetage et restauration d'une statue en grès-céram du musée de Roubaix. Aux fentes survenues pendant la cuisson ont favorisé la pénétration de l'eau et les dégats du gel.

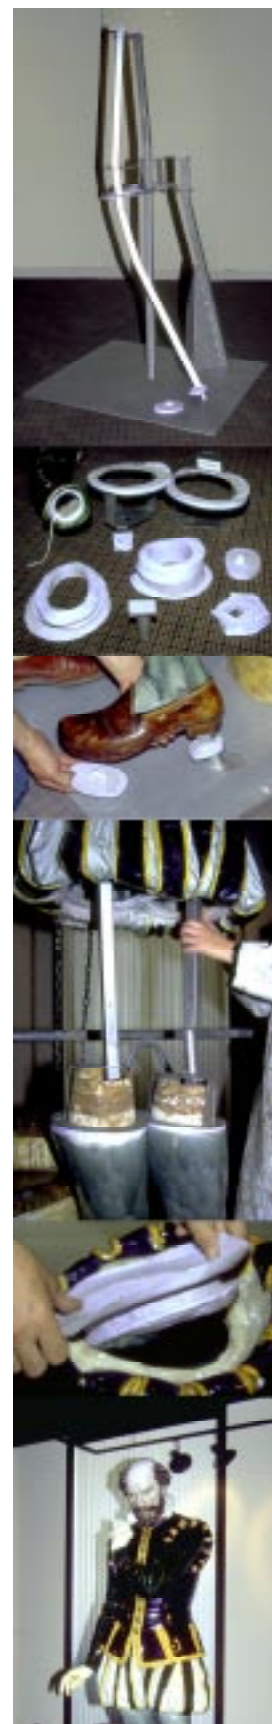
Fig.14 - Le «Bernard Palissy» de TH.Deck dans son ancienne présentation.

Fig.15 - Méthode de remontage réversible.

Fort de cette approche, nous avons ensuite été confrontés pour le musée du Florival à un autre cas particulier, la statue de Bernard Palissy, une ronde-bosse de Théodore Deck. Faite de huit parties collées au mortier bâtard, elle était emboîtée sur de grosses armatures de fer et montée sur un socle en pierre dans un jardin d'agrément. Son démontage au marteau et burin n'était pas la méthode idéale mais la seule à notre disposition. Très altérée par ce montage nous évitait une fois encore un remontage par collage. Pour se substituer aux armatures de fer, lourdes et oxydées, nous avons réalisé une structure en acier inoxydable faite d'éléments emboîtés et boulonnés permettant un montage à sec, le poids des morceaux reposant chacun sur la structure. Mais l'ensemble aurait été instable sans application d'un élément antidérapant à l'emboîtement des différentes parties. Nous avons donc moulé des joints en élastomère occupant précisément l'espace prévu pour le mortier à la jonction de deux morceaux. Ce matériau de moulage par estampage (435T de la Vacker) n'adhère évidemment pas à la céramique. Il est aisé à mettre en œuvre, et a l'avantage d'empêcher la répercussion d'une onde de choc d'une partie à l'autre en cas de heurt accidentel. Nous avons eu l'occasion, quelque temps après son installation, de procéder à son déplacement dans le musée. Le démontage rapide et aisé de l'œuvre facilite grandement ces manipulations et élimine bien des

risques. J'ai cependant constaté que l'élastomère utilisé avait subi un retrait important. De nouveaux produits montrent une meilleure stabilité dimensionnelle qu'il serait préférable d'utiliser aujourd'hui.

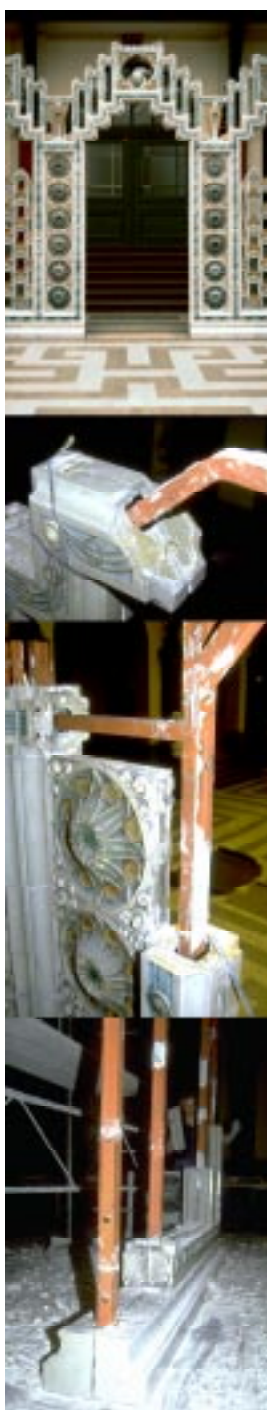
Fig.16 & Fig.17 - Démontage de l'Arche de Sandier dans la cours intérieur couverte de l'ancien musée de Roubaix.

Le démontage et la restauration de l'Arche de Sandier fut un véritable jeu de patience ; il est en effet constitué de 816 pièces en grés-cérame assemblées au plâtre sur un squelette métallique. Les éléments, daté 1905, 1906, 1912 et 1913 par l'estampille de Sèvres présentent des nuances sensibles dans la couleur des émaux. De nombreuses cassures sont survenues lors de la cuisson (retrait de l'émail observable sur la tranche) ; d'autres ont été occasionnées par le premier démontage et les dernières par l'oxydation des liens de fer noyés dans le plâtre. La base a été remplie de mortier de ciment autour des montants métalliques pour en renforcer la stabilité, mais avec comme conséquence des cassures nouvelles et des difficultés de dépose. La structure métallique originale, peu oxydée, sera réemployée après traitement (grenailage et galvanisation).
