Le défi

La mosaïque de Marc Chagall était installée dans une petite cour intérieure ouvrant par une baie vitrée sur le séjour de la demeure parisienne de M. et Mme Georges Kostelitz. Elle occupait trois murs de cette cour carrée de 3,9 m environ de côté sur une hauteur de 2,67 m depuis le sol. Le sol dallé de pierre comprenait un bassin central et deux petites sculptures en marbre blanc faisant office de fontaine. L'ensemble avait été commandé, 35 ans auparavant par Ira, l'épouse du donateur, à Marc Chagall qui s'adressa à de talentueux mosaïstes, Monsieur et Madame Melano, pour interpréter son œuvre.

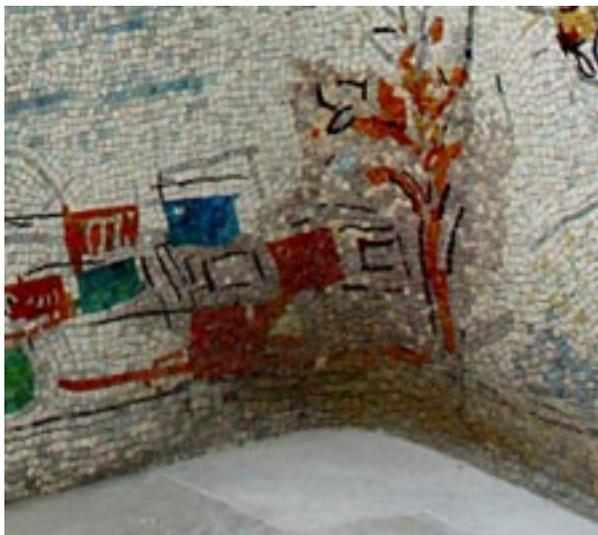
D'importantes salissures à la base de la mosaïque assombrissaient le décor

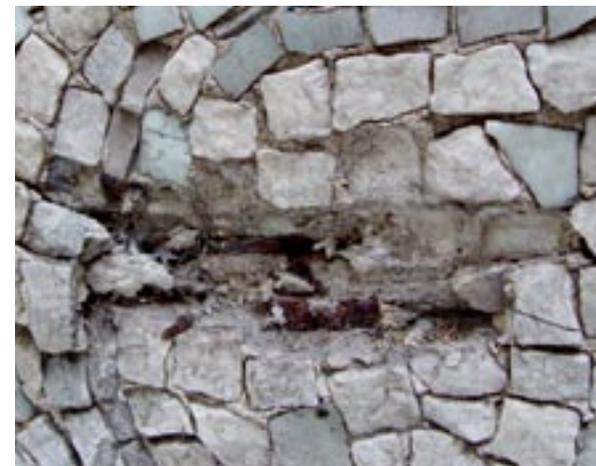
L'oxydation des armatures en fer faisait par endroit éclater le mortier de pose et provoquait la perte de tesselles

trées les principales interventions structurelles. Nous avons mentionné au cours du constat d'état la présence de quelques éclats à la surface causé par l'oxydation du treillis en acier servant d'armature aux plaques de béton. Il est bien connu aujourd'hui des architectes et entrepreneurs qu'un fer d'armature doit être noyé à plus de trois centimètres de la surface pour prévenir l'altération du béton armé. Dans notre cas de figure, c'est l'épaisseur totale de la plaque de béton qui n'excède pas les trois centimètres tandis que le treillis métallique vient affleurer la surface avant ou arrière. Donc quoi de plus normal que celui-ci présente en maints endroits une oxydation parfois avancée après trente cinq années d'exposition à l'air et à l'eau. Ce phénomène était aggravé par l'absence de ventilation naturelle entre le mur et les plaques où stagnait inévitablement une importante condensation.

Les armatures rouillées ont été dégagées, traitées contre l'oxydation puis recouvertes à nouveau de mortier.

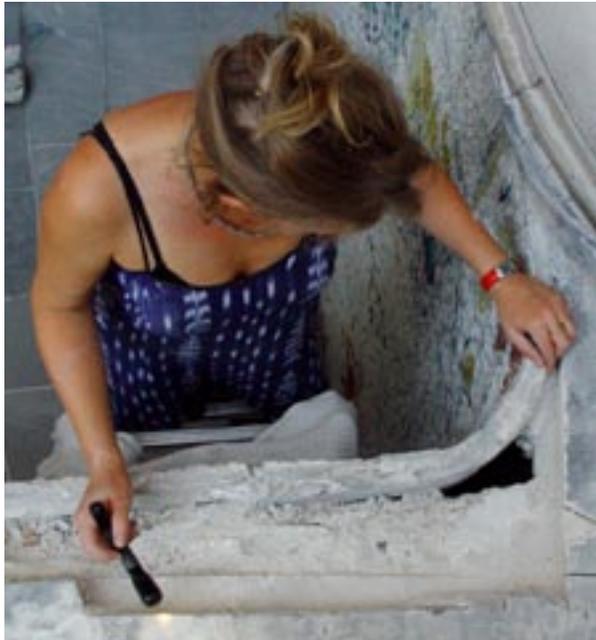
Les angles arrondis de la mosaïque avaient bien été réalisés en atelier sur des plaques de ciment-armé cintrées,

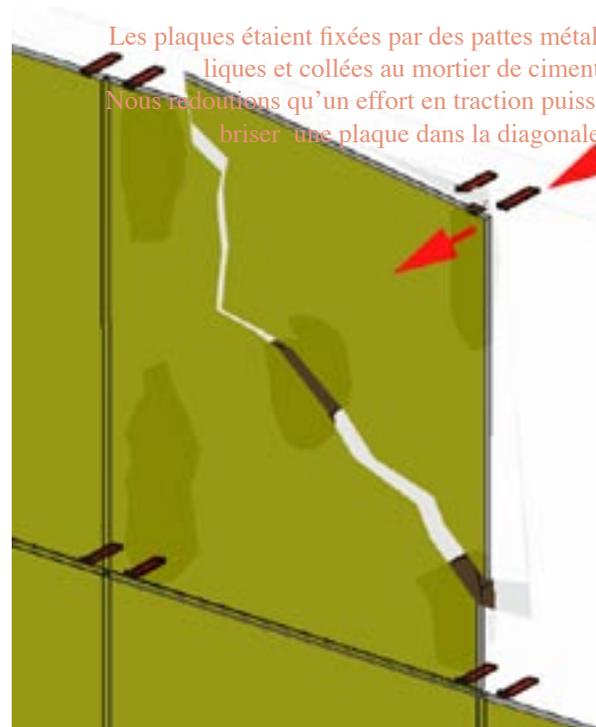
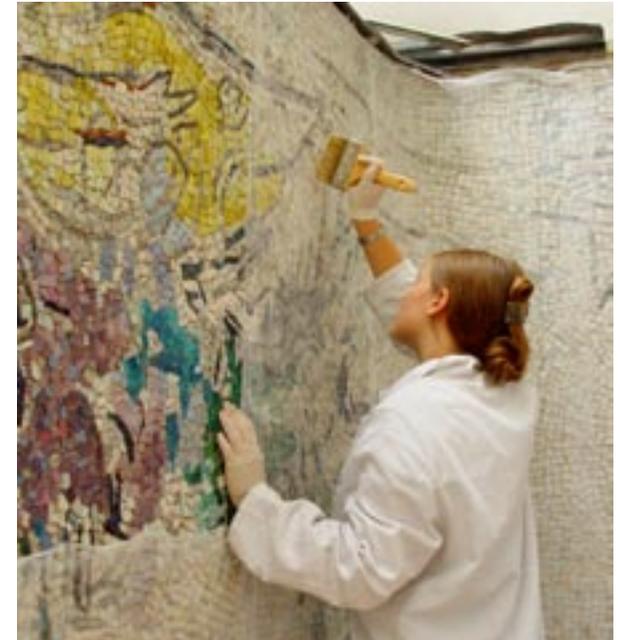
Toute la surface a été protégée par une toile fine encollée destinée à prévenir la perte de tesselles

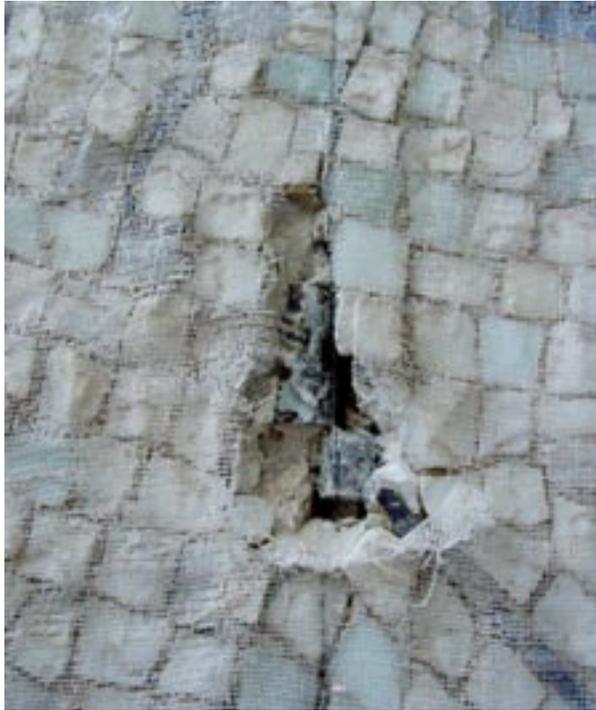
De petits trous ont été pratiqués pour donner accès et tronçonner les pattes de fixation. Les joints horizontaux ont ensuite été sciés au disque diamanté.

Les joints verticaux, au contraire, ont été rompus, engendrant une séparation en zig-zag au contour des tesselles.

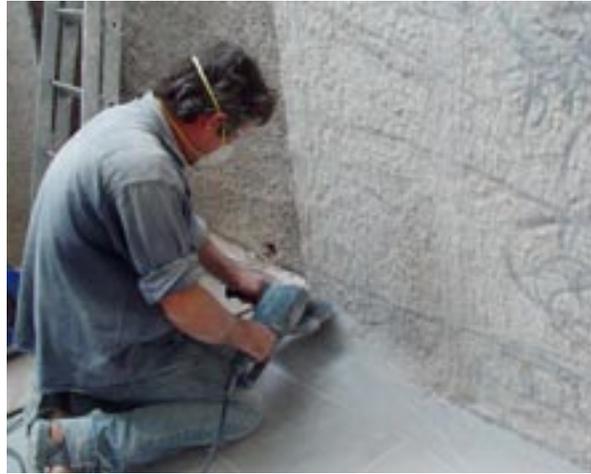
que les autres, fut choisi pour une première tentative. Pour éviter une rupture dans la diagonale, il fallait admettre pour ce premier essai une action relativement destructrice ; par la découpe au disque diamanté du joint sur toute sa périphérie. Ce sciage révéla et donna accès à quatre pattes métalliques, deux dans le joint horizontal et une dans chaque joint vertical.

Cet ordonnancement des pattes métalliques (en laiton ou en fer) s'avéra relativement systématique ce qui permit dans la suite de la dépose d'effectuer des petits trous d'accès pour tronçonner la retenue avant la séparation des plaques. Toujours soucieux d'éviter une rupture diagonale des plaques, les deux joints horizontaux ont été sciés au disque diamanté. Par contre, il nous est vite apparu possible d'éviter

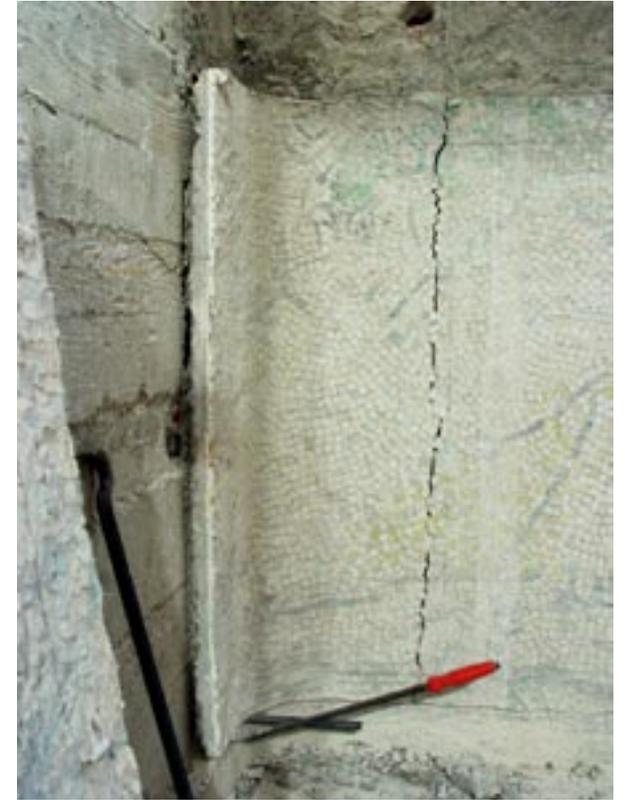
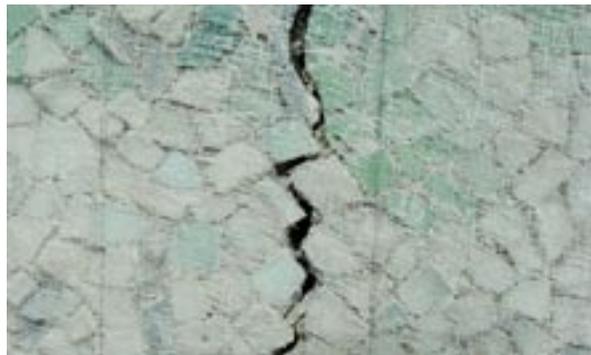
le sciage des joints verticaux, en provoquant leurs ruptures. La relative irrégularité d'un joint rompu présentait à nos yeux l'avantage de conserver intacte la totalité des tesselles dans leur position originale. Ainsi fut fait. Les plaques cintrées des angles de la mosaïque ont été déposées sans beaucoup plus de difficulté.

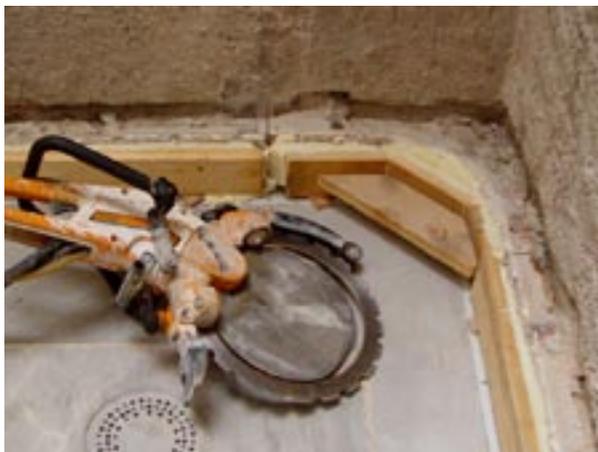
Une procédure particulière a été mise en œuvre pour sauver la bande de mosaïque réalisée sur place entre le sol et les plaques sur un comblement au mortier de ciment.

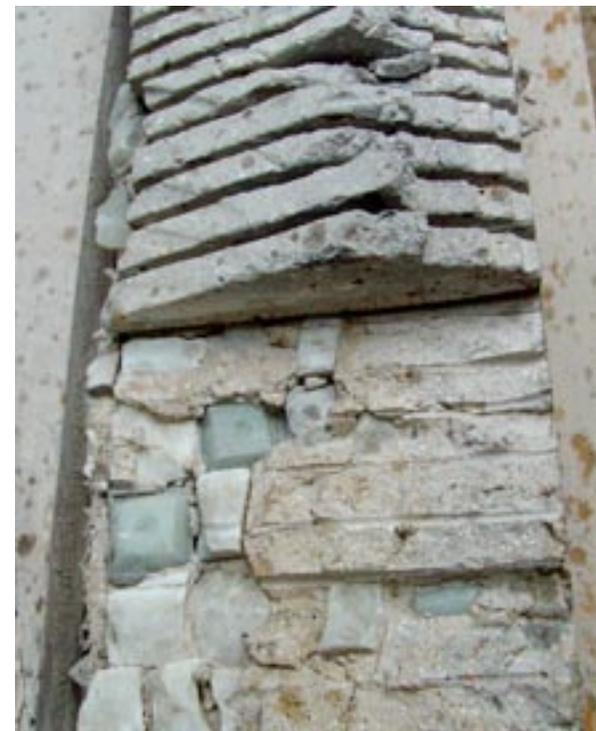
Maintenu sur la face par un complexe de tarlatane, de bois et de résine polyuréthane, la totalité du mortier de pose a pu être découpé en bandelettes et progressivement éliminé jusqu'à faire apparaître le revers des tesselles. La bande de mosaïque a ensuite été transposée sur une plaque de ciment-armé semblable aux autres.

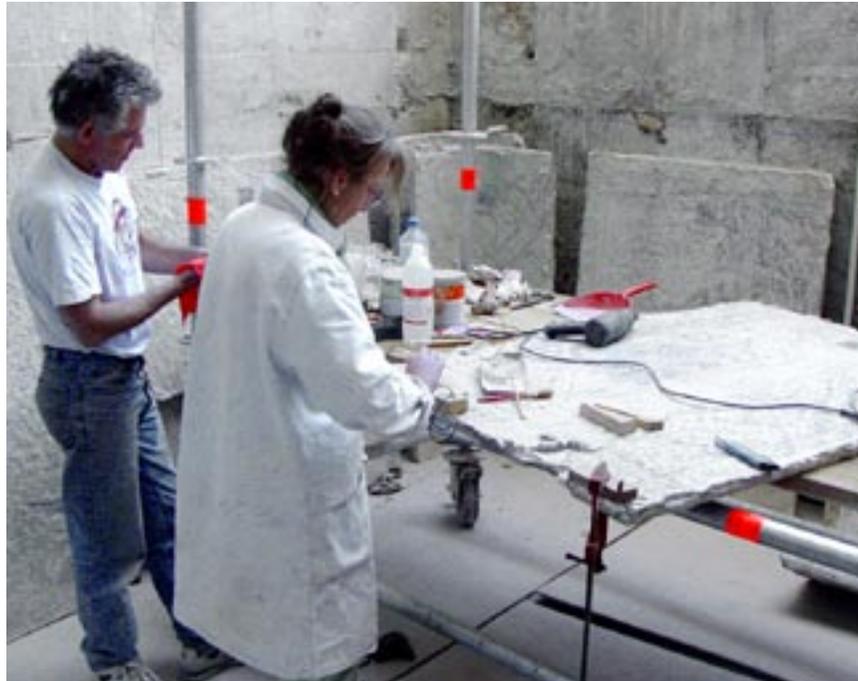
ticales. Lors du remontage à Martigny, en l'absence de cette séparation métallique devenue inutile, la disposition sans mouvement des tesselles serait sans aucun doute apparue disgracieuse. Nous avons donc convenu de ne récupérer de ces bandes que les précieuses tesselles.

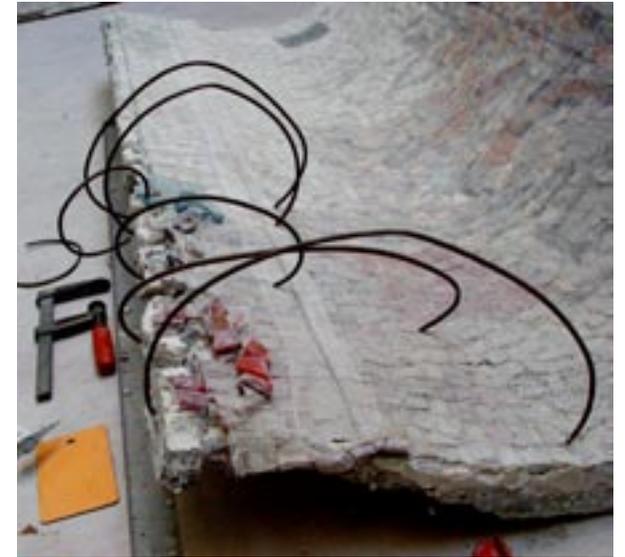
La première étape de la restauration consistait à recoller une à une les tesselles descellées sur la rive des plaques mais retenues à leur juste place par la fine toile qui recouvrait la surface de l'œuvre

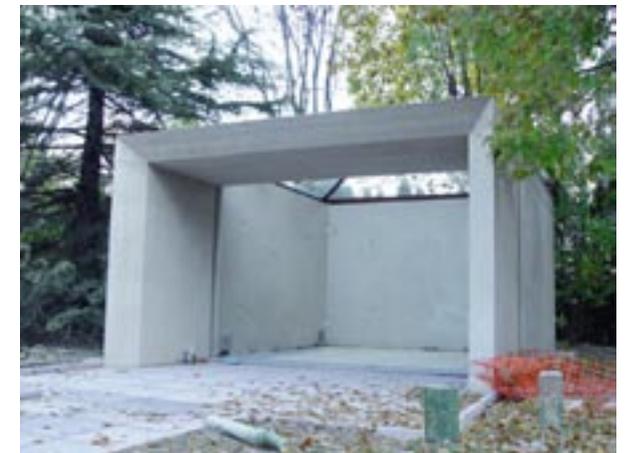
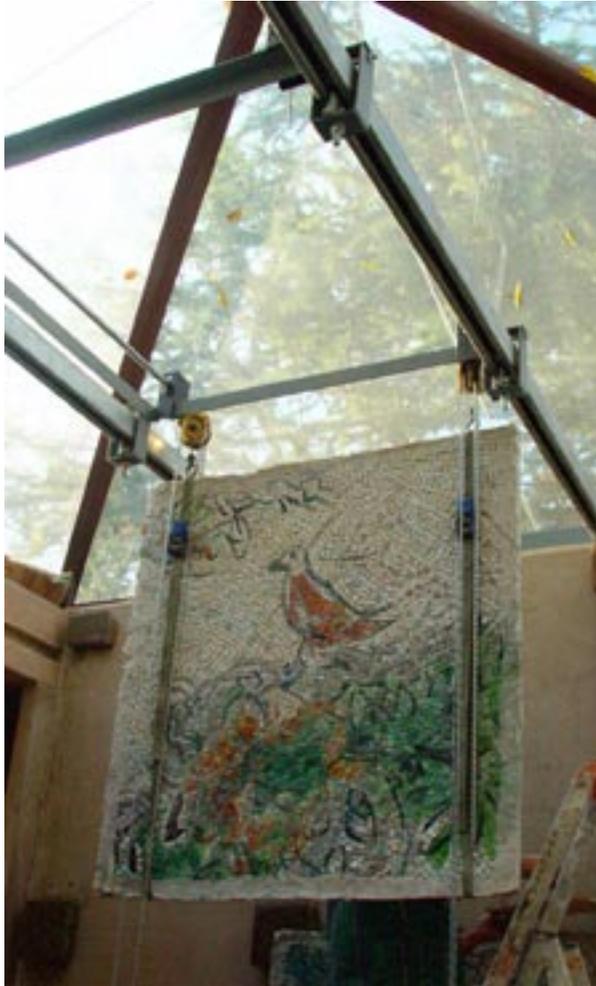
Lors du premier montage de l'oeuvre, selon les techniques en usage chez les mosaïstes, le décor ne recouvrait pas la totalité de la surface. Une réserve latérale permettait d'achever sur place la continuité des formes avec la fluidité attendue dans le mouvement des tesselles d'un panneau à l'autre. Les plaques étaient donc collées et fixées côte à côte très approximativement. Le joint était ensuite comblé de mortier par le maçon et le mosaïste finissait son travail. Dans le cadre d'une restauration, au contraire, l'objectif est de remonter l'oeuvre telle qu'avant dépose en évitant autant que possible les nécessaires écarts de toute interprétation. Les joints horizontaux ayant été coupés - et avec eux les tesselles - il manquait une fine bande de matière de l'épaisseur du disque diamanté. Les tesselles coupées pouvaient cependant retrouver leurs vis à vis avec une relative préci-

sion. Les joints verticaux quand à eux ayant été rompus ne souffrait d'aucune perte de matière tandis que les tesselles disjointes en zig-zag se devaient de retrouver leur place avec la plus grande précision.

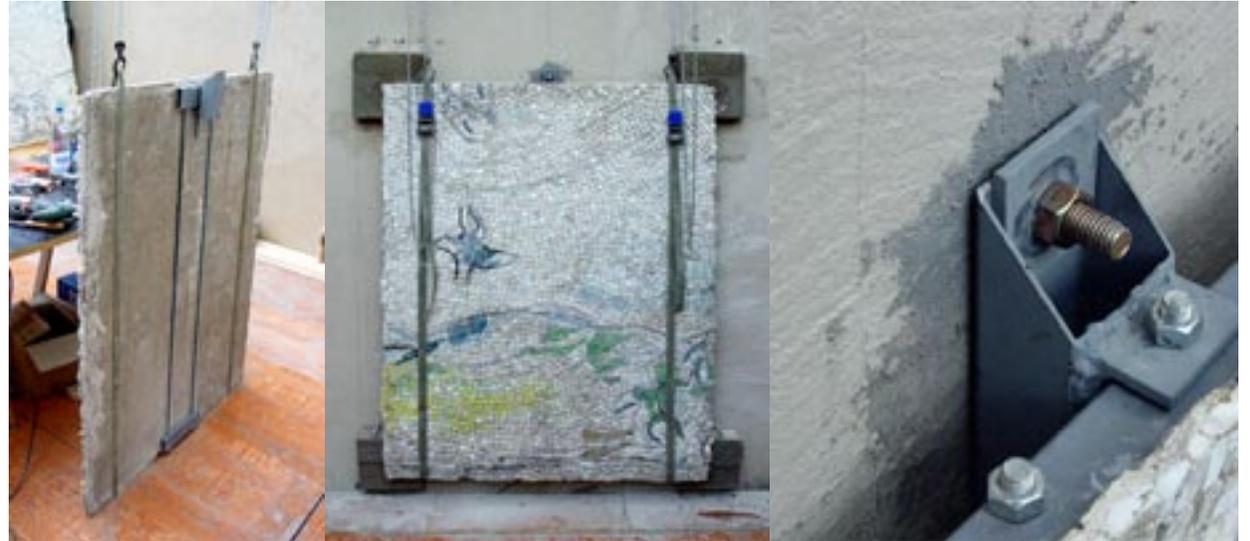
Un double pont roulant a été conçu et réalisé pour permettre la remise en place au millimètre prêt de chaque panneau dans sa position originale.

pour retrouver le bon emboîtement au millimètre prêt n'est pas chose simple. La solution de ce problème tenait dans la mise en oeuvre d'un équipement de manutention approprié. Un double pont roulant permettrait une translation horizontale en x et en y, tandis que deux palans assureraient à la fois la translation en z et la correction de l'inclinaison de la plaque par une légère rotation dans l'axe x ou y. Le problème était théoriquement simple à résoudre si l'espace dont nous disposions entre le sommet de la mosaïque et la pyramide de verre n'avait été aussi faible à l'aplomb de la mosaïque. A force de réflexion et par l'acquisition de tous petits palans une solution élégante fut mise en oeuvre qui fut source de joie pendant toute la durée du

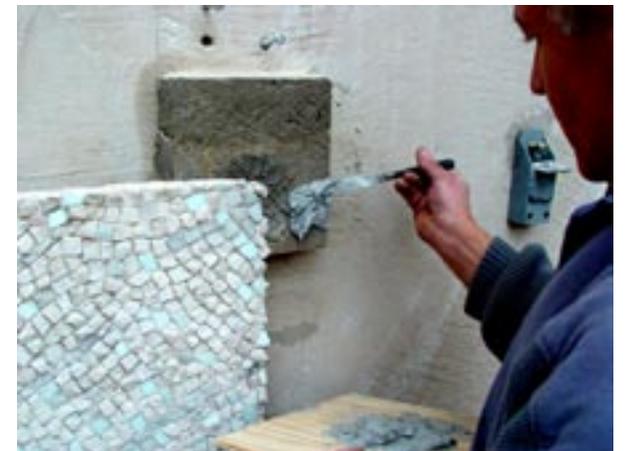
Les plaques ne sont plus désormais scellées comme des morceaux de maçonnerie mais par une procédure légère et aisément réversible.

Chacune est accrochée au mur en son milieu comme un tableau et repose aux quatre angles sur un volume cubique qui garantit une bonne ventilation arrière et permet de fixer la plaque par quatre petits plots de colle.

d'ajouter au collage des joints quelques points de contact commun entre les plaques et le mur en béton banché. Ainsi quatre cubes de mortier de ciment réunissent aujourd'hui les plaques entre elles et au mur par leur angles. Chaque panneau de mosaïque s'y trouve à présent collé par quatre petits plots de résine, (lesquels seraient aisément arrachés par une légère traction), tandis que le poids est transféré au mur par un système de suspente en acier agrippé au treillis métallique de la plaque en béton. Ce système de suspente est réglable dans les trois axes de façon à fixer précisément et durablement la position de la plaque déterminée lors de l'installation.

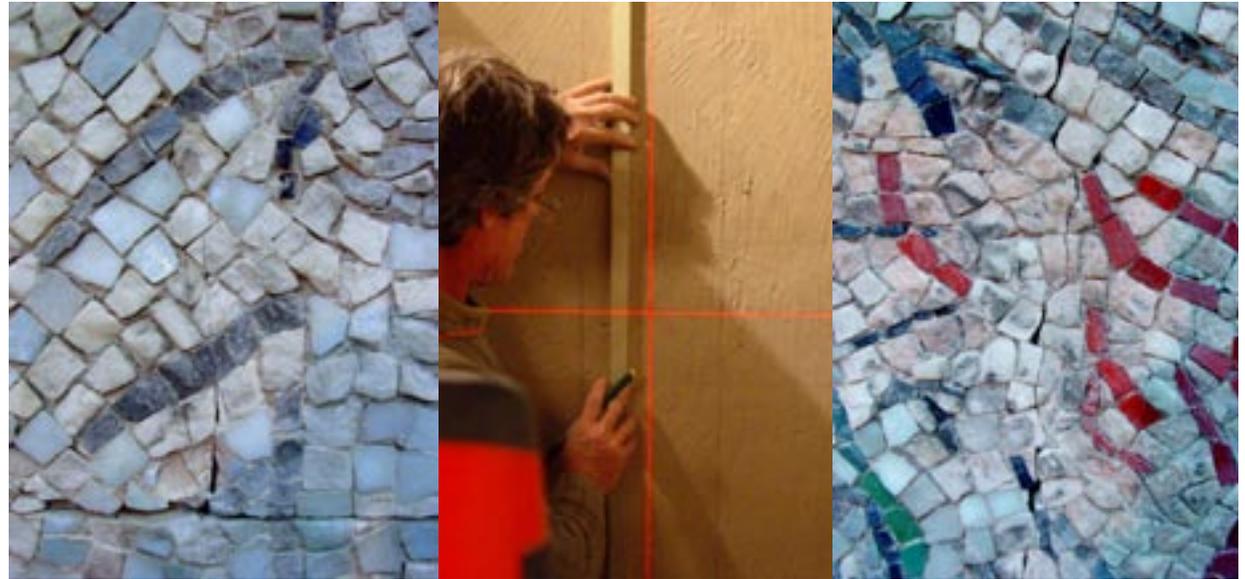
Pour retrouver la juste position des plaques au remontage un quadrillage de verticales et d'horizontales avait été tracé sur les plaques avant dépose (voir ci-dessous à gauche). Son relevé précis et son report au niveau laser sur les mur du nouveau bâtiment, a permis de restituer une jonction très précise comme en témoignent les images ci-dessus à gauche et à droite. Celle de gauche montre la différence qualitative finale entre le joint horizontal scié et le joint vertical éclaté.

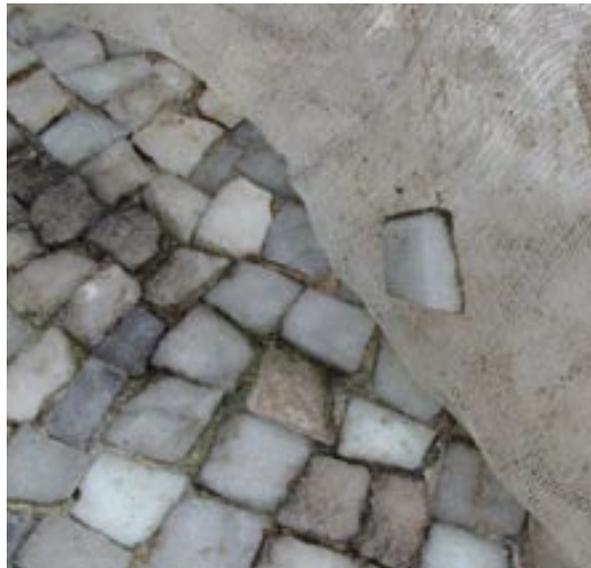
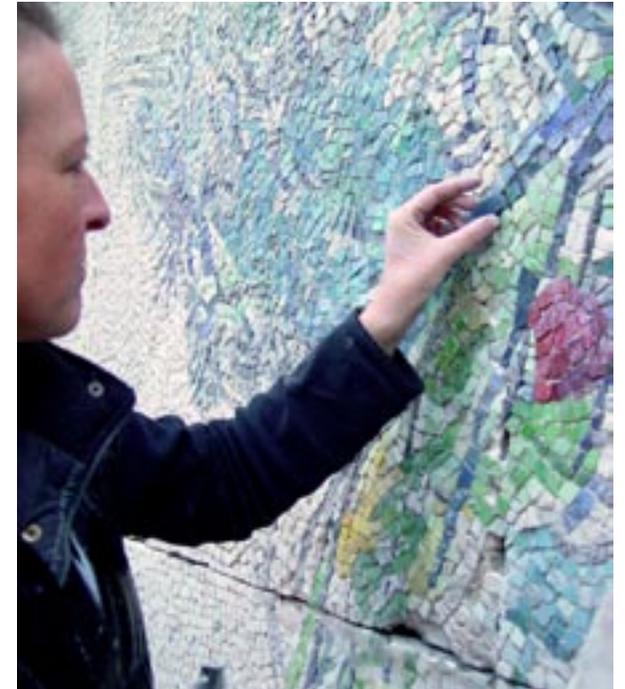
Lors du décollage à la vapeur de la toile protectrice de nombreuses petites tesselles déstabilisées par la dépose et le transport sont recollées une à une.

Tout au long des joints cependant, des petites lacunes devront être restituées par la recherche de tesselles similaires de forme et de couleur.

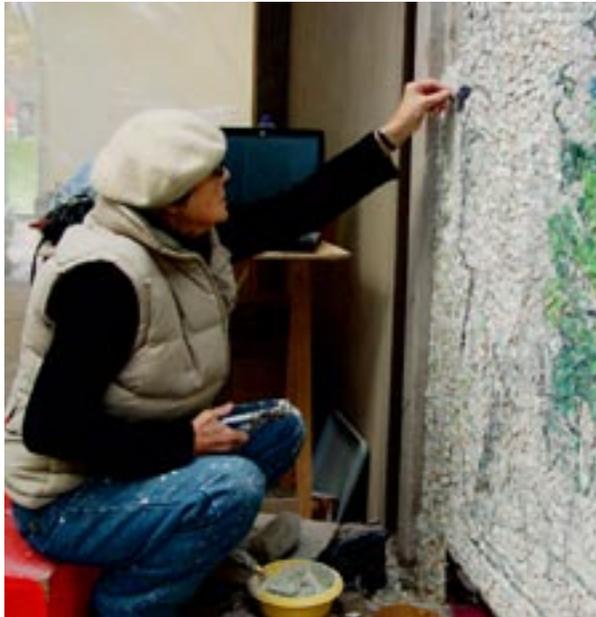
était à présente prisonnière du compte à rebours. Or parmi les 68,4 mètres linéaires de joints certains réclamaient plus que d'autre sa longue expérience de mosaïste. Les rives extrêmes à gauche comme à droite demandaient la restitution de quelques vingt cinq centimètres de mosaïque sur toute la hauteur. De plus, l'emplacement de l'ancienne petite porte de la robinetterie de la fontaine laissait une zone vierge dont il lui incombait naturellement d'assurer l'interprétation.

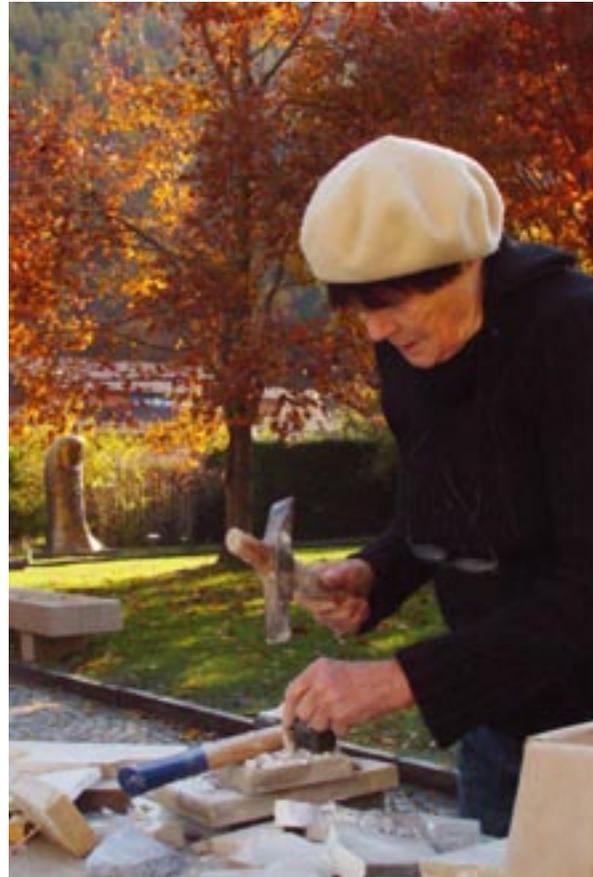
Lorsque Madame Melano entreprit la restitution des joints et des longues zones lacunaires aux extrémités gauche et droite de l'oeuvre, nous goûtions la chance d'être initié aux gestes essentiels de ce beau métier d'art.

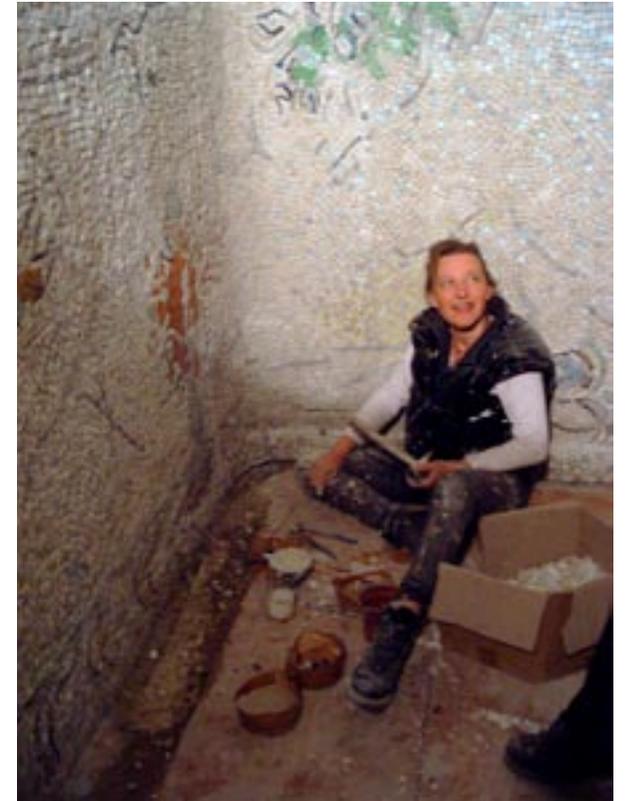
Le temps exigeait de nous de lui prêter main forte. Ce travail de restauration allait donc se terminer pour nous, avec beaucoup de gratitude, comme une belle leçon de mosaïque. tailler des tesselles, préparer la pâte et exercer pas à pas ce nouveau regard qui consiste à lo-
