RAPPORT DE RESTAURATION

«*La forêt de Lalonde*»

de Paul Richier

Musée d'Art et d'Industrie de Roubaix

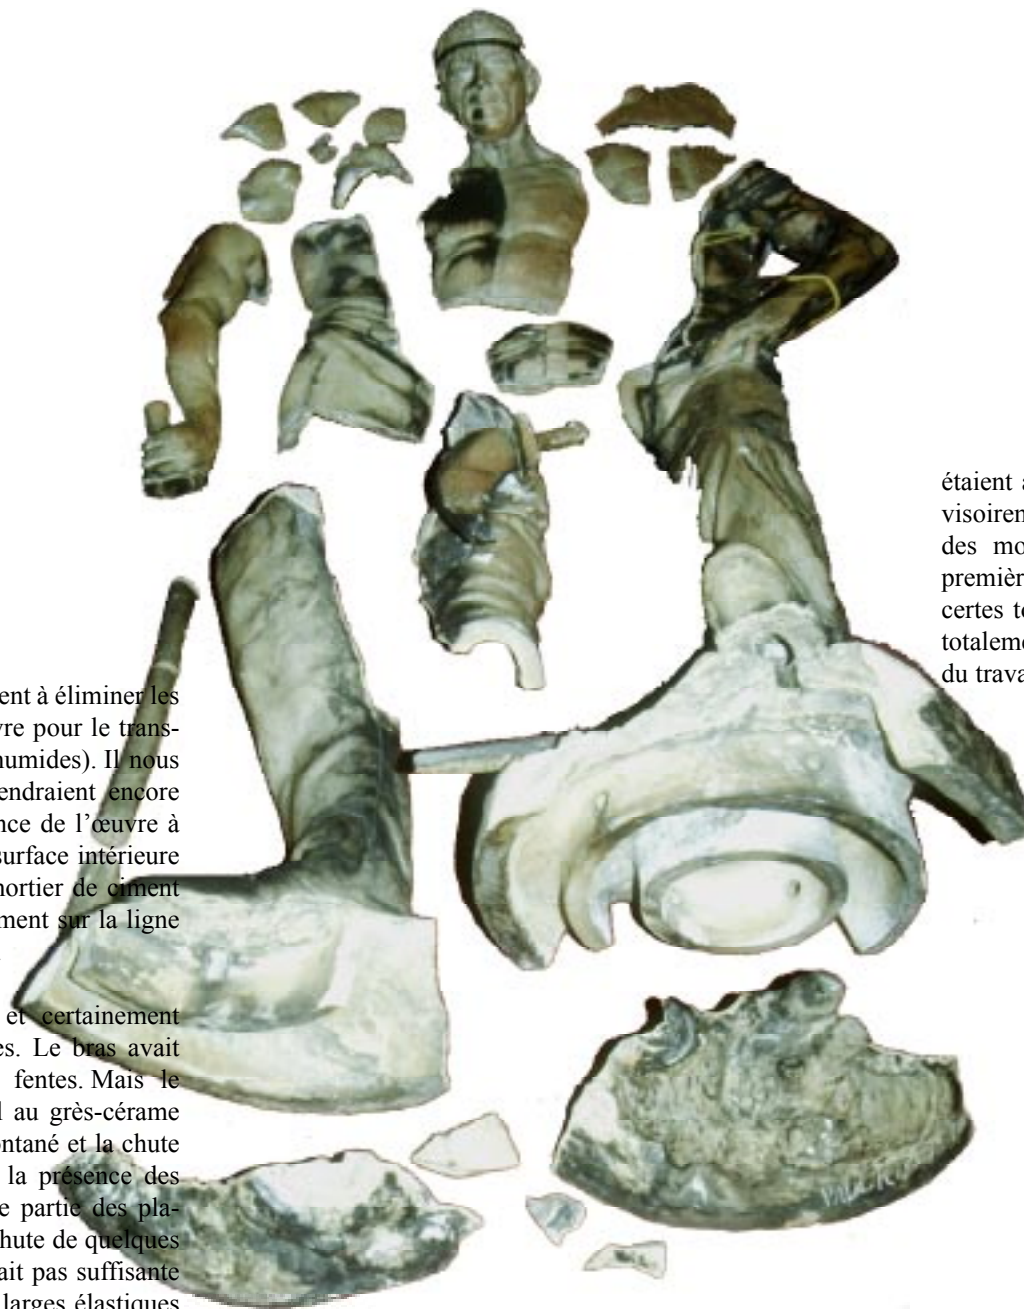
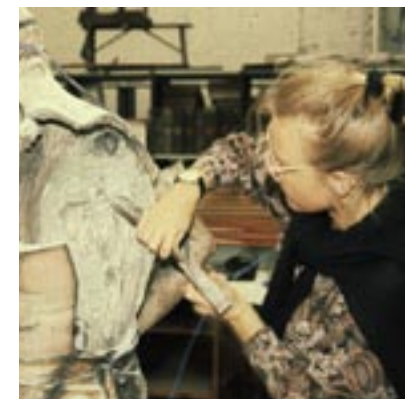
étaient ajoutés qui maintenaient en place provisoirement les fragments avant l'élimination des mortiers de ciment. A la fin de cette première étape, les mortiers anciens étaient certes totalement éliminés, mais l'œuvre était totalement fragmentée, ce qui donnait une idée du travail à venir.

Ces fentes étaient donc anciennes et certainement d'origine pour la plupart d'entre elles. Le bras avait été recollé après consolidation des fentes. Mais le mortier de ciment adhérait assez mal au grès-cérame ce qui expliquait son décollement spontané et la chute du bras. Nous avons donc profité de la présence des bandes de tarlatane pour décoller une partie des plaques de mortier tout en prévenant la chute de quelques fragments. Mais cette précaution n'était pas suffisante au vu des nombreuses fragilités. De larges élastiques

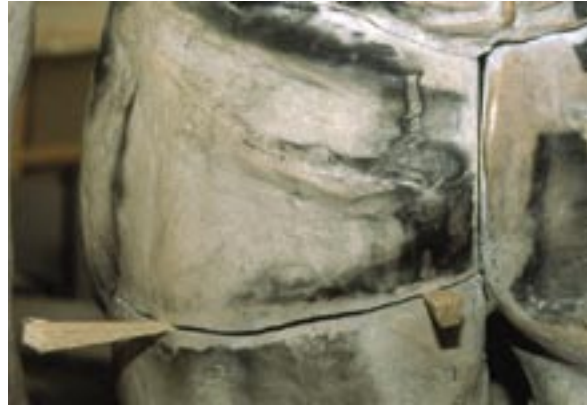
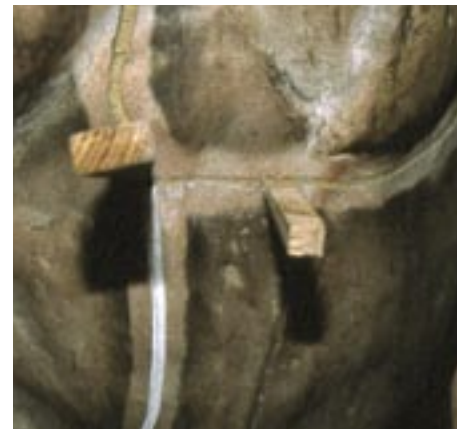
est fort bien illustré par les deux photos de droite de la page précédente. Tandis que le mollet se joint parfaitement à l'arrière de la cuisse, la fente s'amplifie entre l'avant et l'arrière de la jambe. Les incidences de ces déformations sont difficiles à prévoir sur une œuvre si fragmentée. Elles ont en effet tendance à s'aggraver avec la distance. Suivre rigoureusement la logique historique des altérations pourrait conduire à des décalages considérables, esthétiquement désastreux.

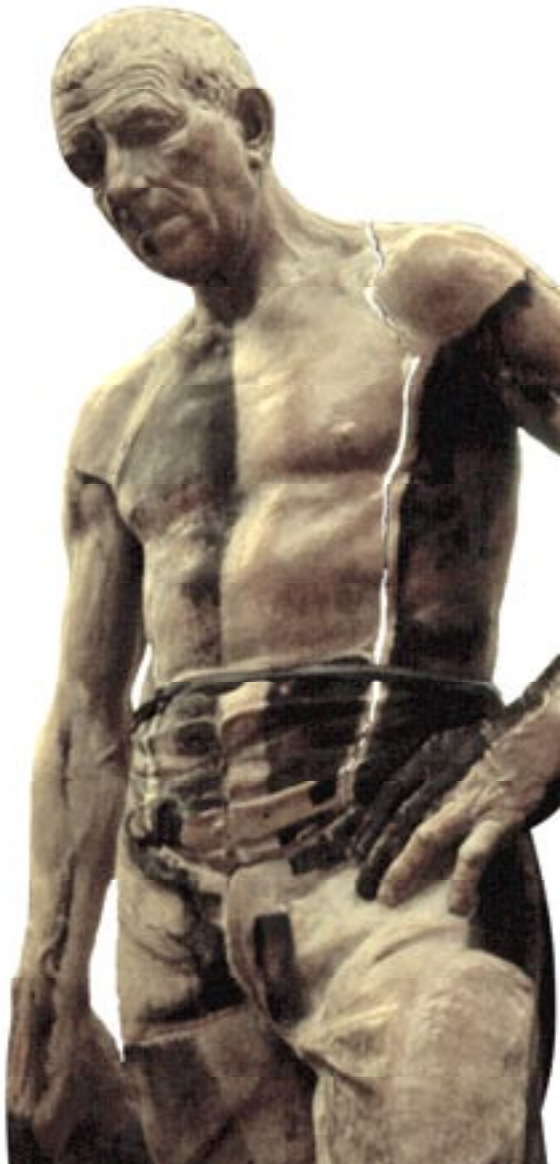
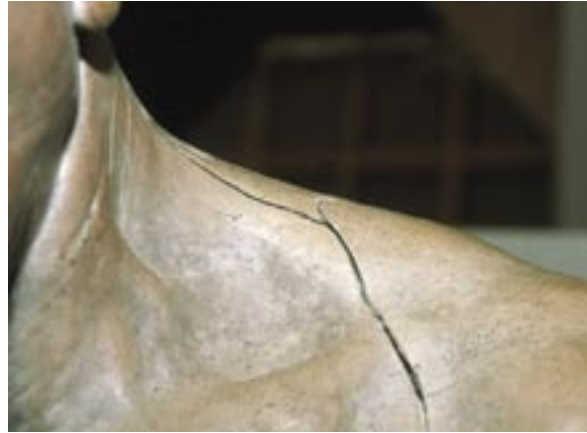
Ce compromis a permis de faire décroître et progressivement disparaître une longue fente de cuisson dont la béance aurait été particulièrement disgracieuse en travers de l'épaule (voir à gauche ; la ligne claire montre la distance croissante entre les deux parties telle que se présentait la fente avant correction).

Sans trop sacrifier à la rigueur, il nous a été possible de compenser parfois ces décalages en distanciant artificiellement par un cordon de mortier de résine deux fragments parfaitement jointifs entre eux. Maintenu à distance inégale par des petites cales de bois (voir page précédente), le second fragment au niveau du bassin du personnage, se trouve légèrement en bascule par rapport à sa position originale.

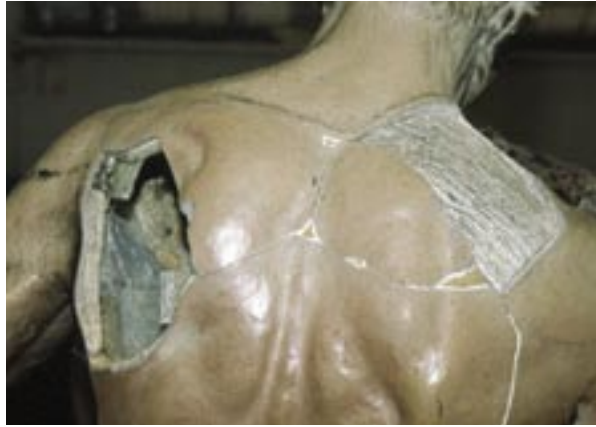
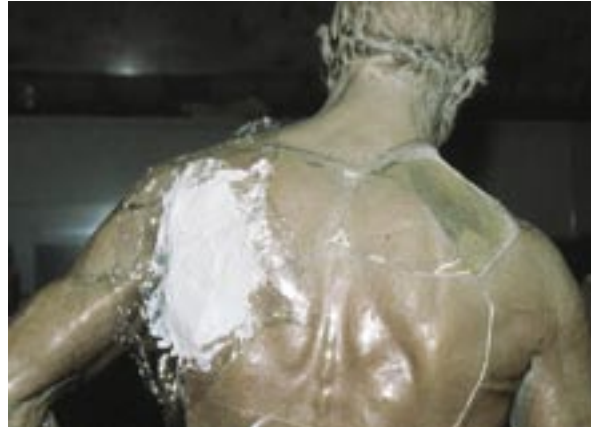
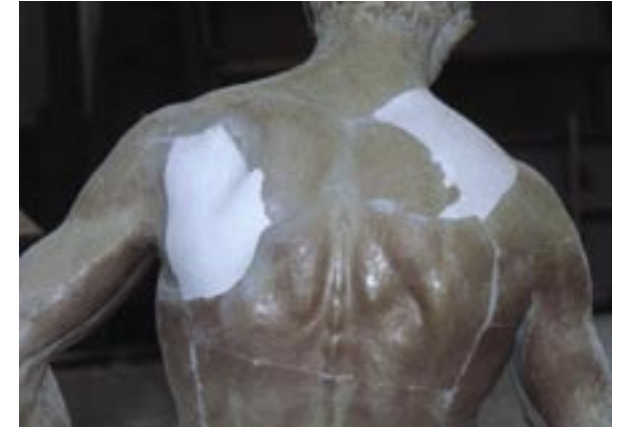
taient encore de parfaire leur application. Mais celles-ci correspondaient malheureusement à deux fragments disparus, malgré toutes les recherches effectuées alors à la périphérie du socle, et jusqu'à une date récente lors de la rénovation des jardins de l'Ensaït en mars dernier. Il a fallu se résoudre à restituer ces lacunes et accepter la part d'interprétation que cela suppose sur le modelé du dos.

Ces restitutions sont naturellement aisément réversibles. L'occultation des deux trous est tout d'abord constituée d'un non tissé de fibre de verre enduit de résine époxy. Un film de polyéthylène est ensuite déposé dans la cavité afin que la restitution de forme n'adhère pas au support stratifié comme au grès cérame à la périphérie. Ainsi la résine polyester rempli la cavité et restitue par modelage l'épiderme manquant. Seule l'ultime couche de polyester est en contact et donc adhère au grès-cérame.
