## Le défi

La mosaïque de Marc Chagall était installée dans une petite cour intérieure ouvrant par une baie vitrée sur le séjour de la demeure parisienne de M. et Mme Georges Kostelitz. Elle occupait trois murs de cette cour carrée de 3,9 m environ de côté sur une hauteur de 2,67 m depuis le sol. Le sol dallé de pierre comprenait un bassin central et deux petites sculptures en marbre blanc faisant office de fontaine. L'ensemble avait été commandé, 35 ans auparavant par Ira, l'épouse du donateur, à Marc Chagall qui s'adressa à de talentueux mosaïstes, Monsieur et Madame Melano, pour interpréter son œuvre.

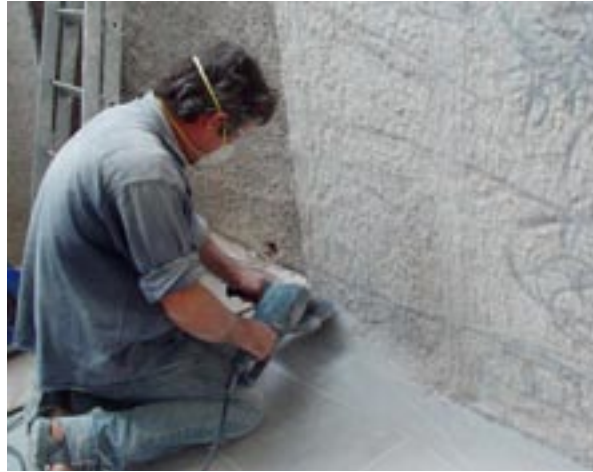
que les autres, fut choisi pour une première tentative. Pour éviter une rupture dans la diagonale, il fallait admettre pour ce premier essai une action relativement destructrice ; par la découpe au disque diamanté du joint sur toute sa périphérie. Ce sciage révéla et donna accès à quatre pattes métalliques, deux dans le joint horizontal et une dans chaque joint vertical.

Cet ordonnancement des pattes métalliques (en laiton ou en fer) s'avéra relativement systématique ce qui permit dans la suite de la dépose d'effectuer des petits trous d'accès pour tronçonner la retenue avant la séparation des plaques. Toujours soucieux d'éviter une rupture diagonale des plaques, les deux joints horizontaux ont été sciés au disque diamanté. Par contre, il nous est vite apparu possible d'éviter

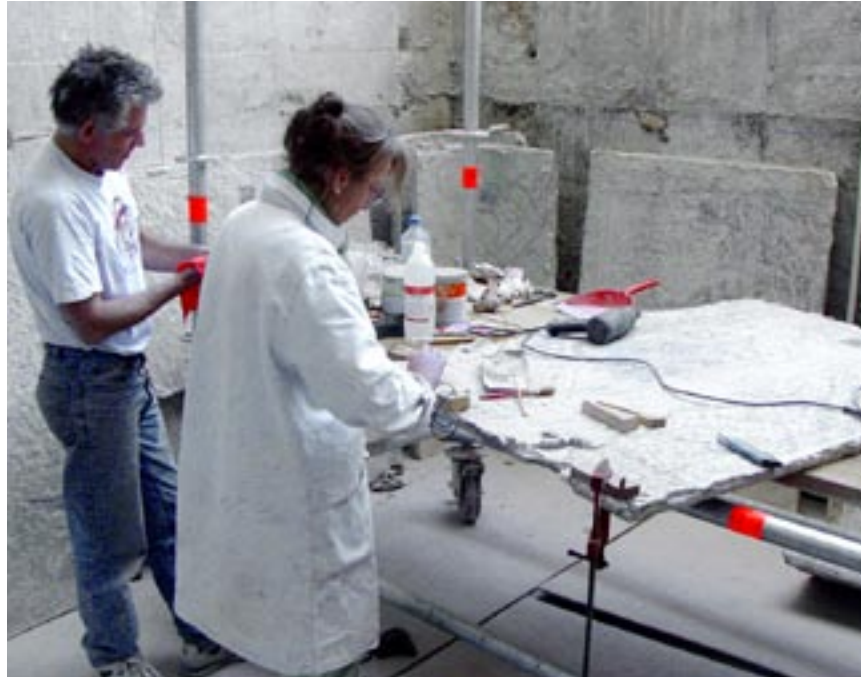
ticales. Lors du remontage à Martigny, en l'absence de cette séparation métallique devenue inutile, la disposition sans mouvement des tesselles serait sans aucun doute apparue disgracieuse. Nous avons donc convenu de ne récupérer de ces bandes que les précieuses tesselles.

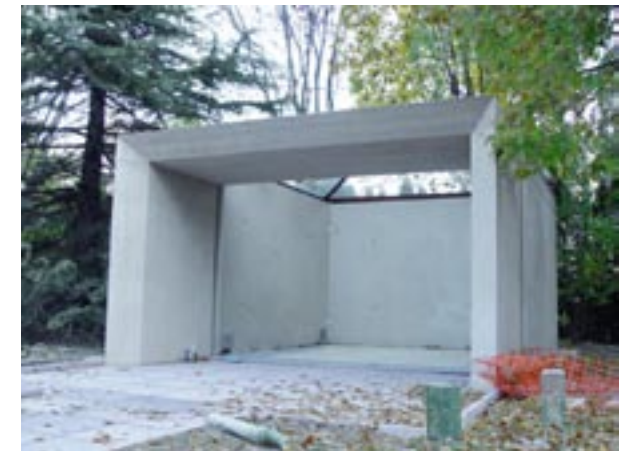
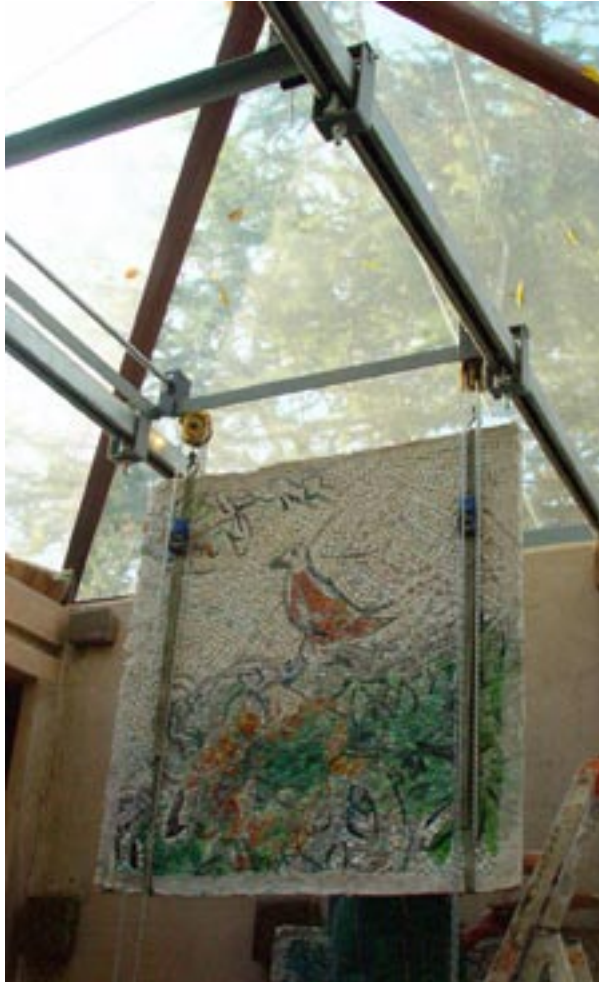
Lors du premier montage de l'oeuvre, selon les techniques en usage chez les mosaïstes, le décor ne recouvrait pas la totalité de la surface. Une réserve latérale permettait d'achever sur place la continuité des formes avec la fluidité attendue dans le mouvement des tesselles d'un panneau à l'autre. Les plaques étaient donc collées et fixées côte à côte très approximativement. Le joint était ensuite comblé de mortier par le maçon et le mosaïste finissait son travail. Dans le cadre d'une restauration, au contraire, l'objectif est de remonter l'oeuvre telle qu'avant dépose en évitant autant que possible les nécessaires écarts de toute interprétation. Les joints horizontaux ayant été coupés - et avec eux les tesselles - il manquait une fine bande de matière de l'épaisseur du disque diamanté. Les tesselles coupées pouvaient cependant retrouver leurs vis à vis avec une relative préci-

sion. Les joints verticaux quand à eux ayant été rompus ne souffrait d'aucune perte de matière tandis que les tesselles disjointes en zig-zag se devaient de retrouver leur place avec la plus grande précision.

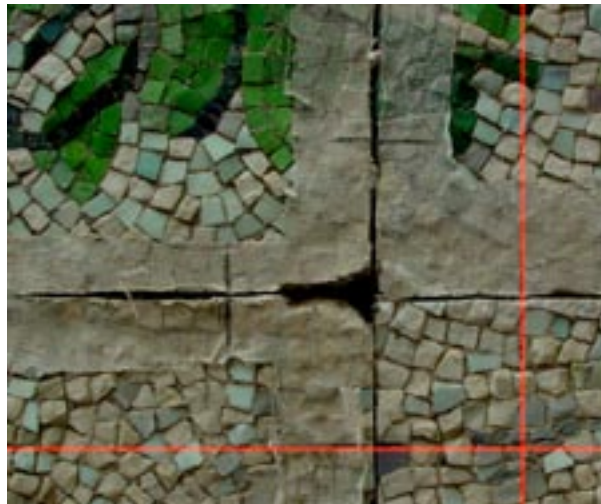
Pour retrouver la juste position des plaques au remontage un quadrillage de verticales et d'horizontales avait été tracé sur les plaques avant dépose (voir ci-dessous à gauche). Son relevé précis et son report au niveau laser sur les mur du nouveau bâtiment, a permis de restituer une jonction très précise comme en témoignent les images ci-dessus à gauche et à droite. Celle de gauche montre la différence qualitative finale entre le joint horizontal scié et le joint vertical éclaté.

l'oxydation des fers d'armature, tout d'abord par la protection du toit en verre, ensuite par une large ventilation arrière qui empêcherait la stagnation d'humidité entre le mur et la mosaïque.

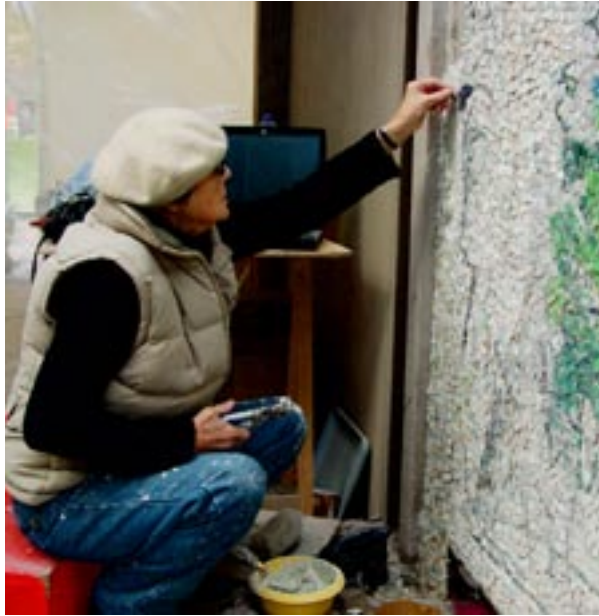
était à présente prisonnière du compte à rebours. Or parmi les 68,4 mètres linéaires de joints certains réclamaient plus que d'autre sa longue expérience de mosaïste. Les rives extrêmes à gauche comme à droite demandaient la restitution de quelques vingt cinq centimètres de mosaïque sur toute la hauteur. De plus, l'emplacement de l'ancienne petite porte de la robinetterie de la fontaine laissait une zone vierge dont il lui incombait naturellement d'assurer l'interprétation.
